PROYECTO DE CORRECCION DEL DESLIZAMIENTO

DE LADERA DEL TORRENTE DE FORNALUTX

AÑO 1.976

PROYECTO DE : Corrección de deslizamiento de la ladera sureste del torrente Fornalutx (primera fase).

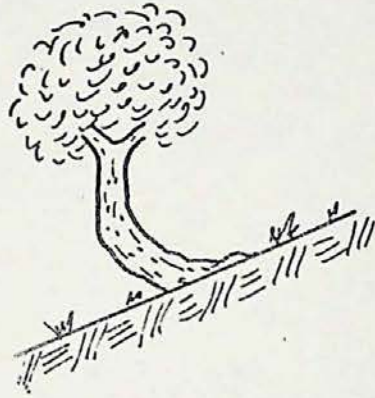
Fig. 1-a

- a) Olivos antiguos curvados según el esquema de la figura 1-a. Ello es exponente de movimientos del terreno muy lentos, que vienen actuando desde antiguo.
- b) Árboles jóvenes, almendros y cipreses y postes, inclinados ladera abajo y perpendiculares a la pendiente (figura 1-b) indican movimientos muy lentos y recientes.
- c) Árboles derrumbados ladera abajo, por estar enraizados en la corona de pequeños taludes, algunas grietas o escalones recientes.

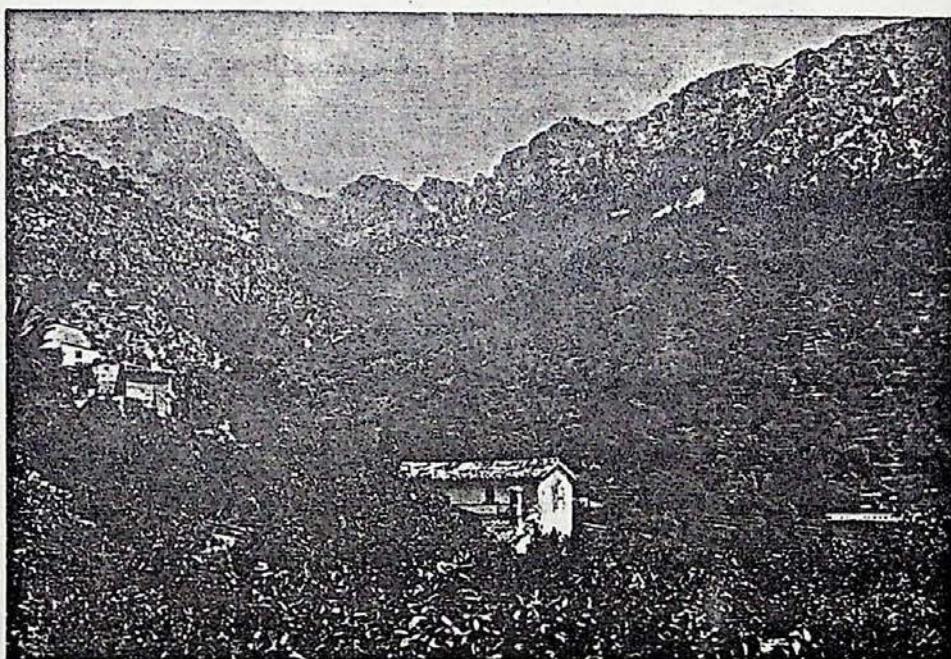
FOTO Nº 1

Aunque los fenómenos torrenciales se manifiestan en el conjunto de torrentes que integran el de Fornalutx y los consecuentes corrimientos de tierras aparecen en diversas zonas de la cuenca, con deterioro de bancales y arrastre de materiales, el problema verdaderamente grave de deslizamiento, está / planteado en la ladera de monte situada al S.E. de Fornalutx. Si situación se expone en el plano nº 2 y su extensión en el nº 3. Las fotos nº 1 y 2 muestran panorámicas de dicha zona.

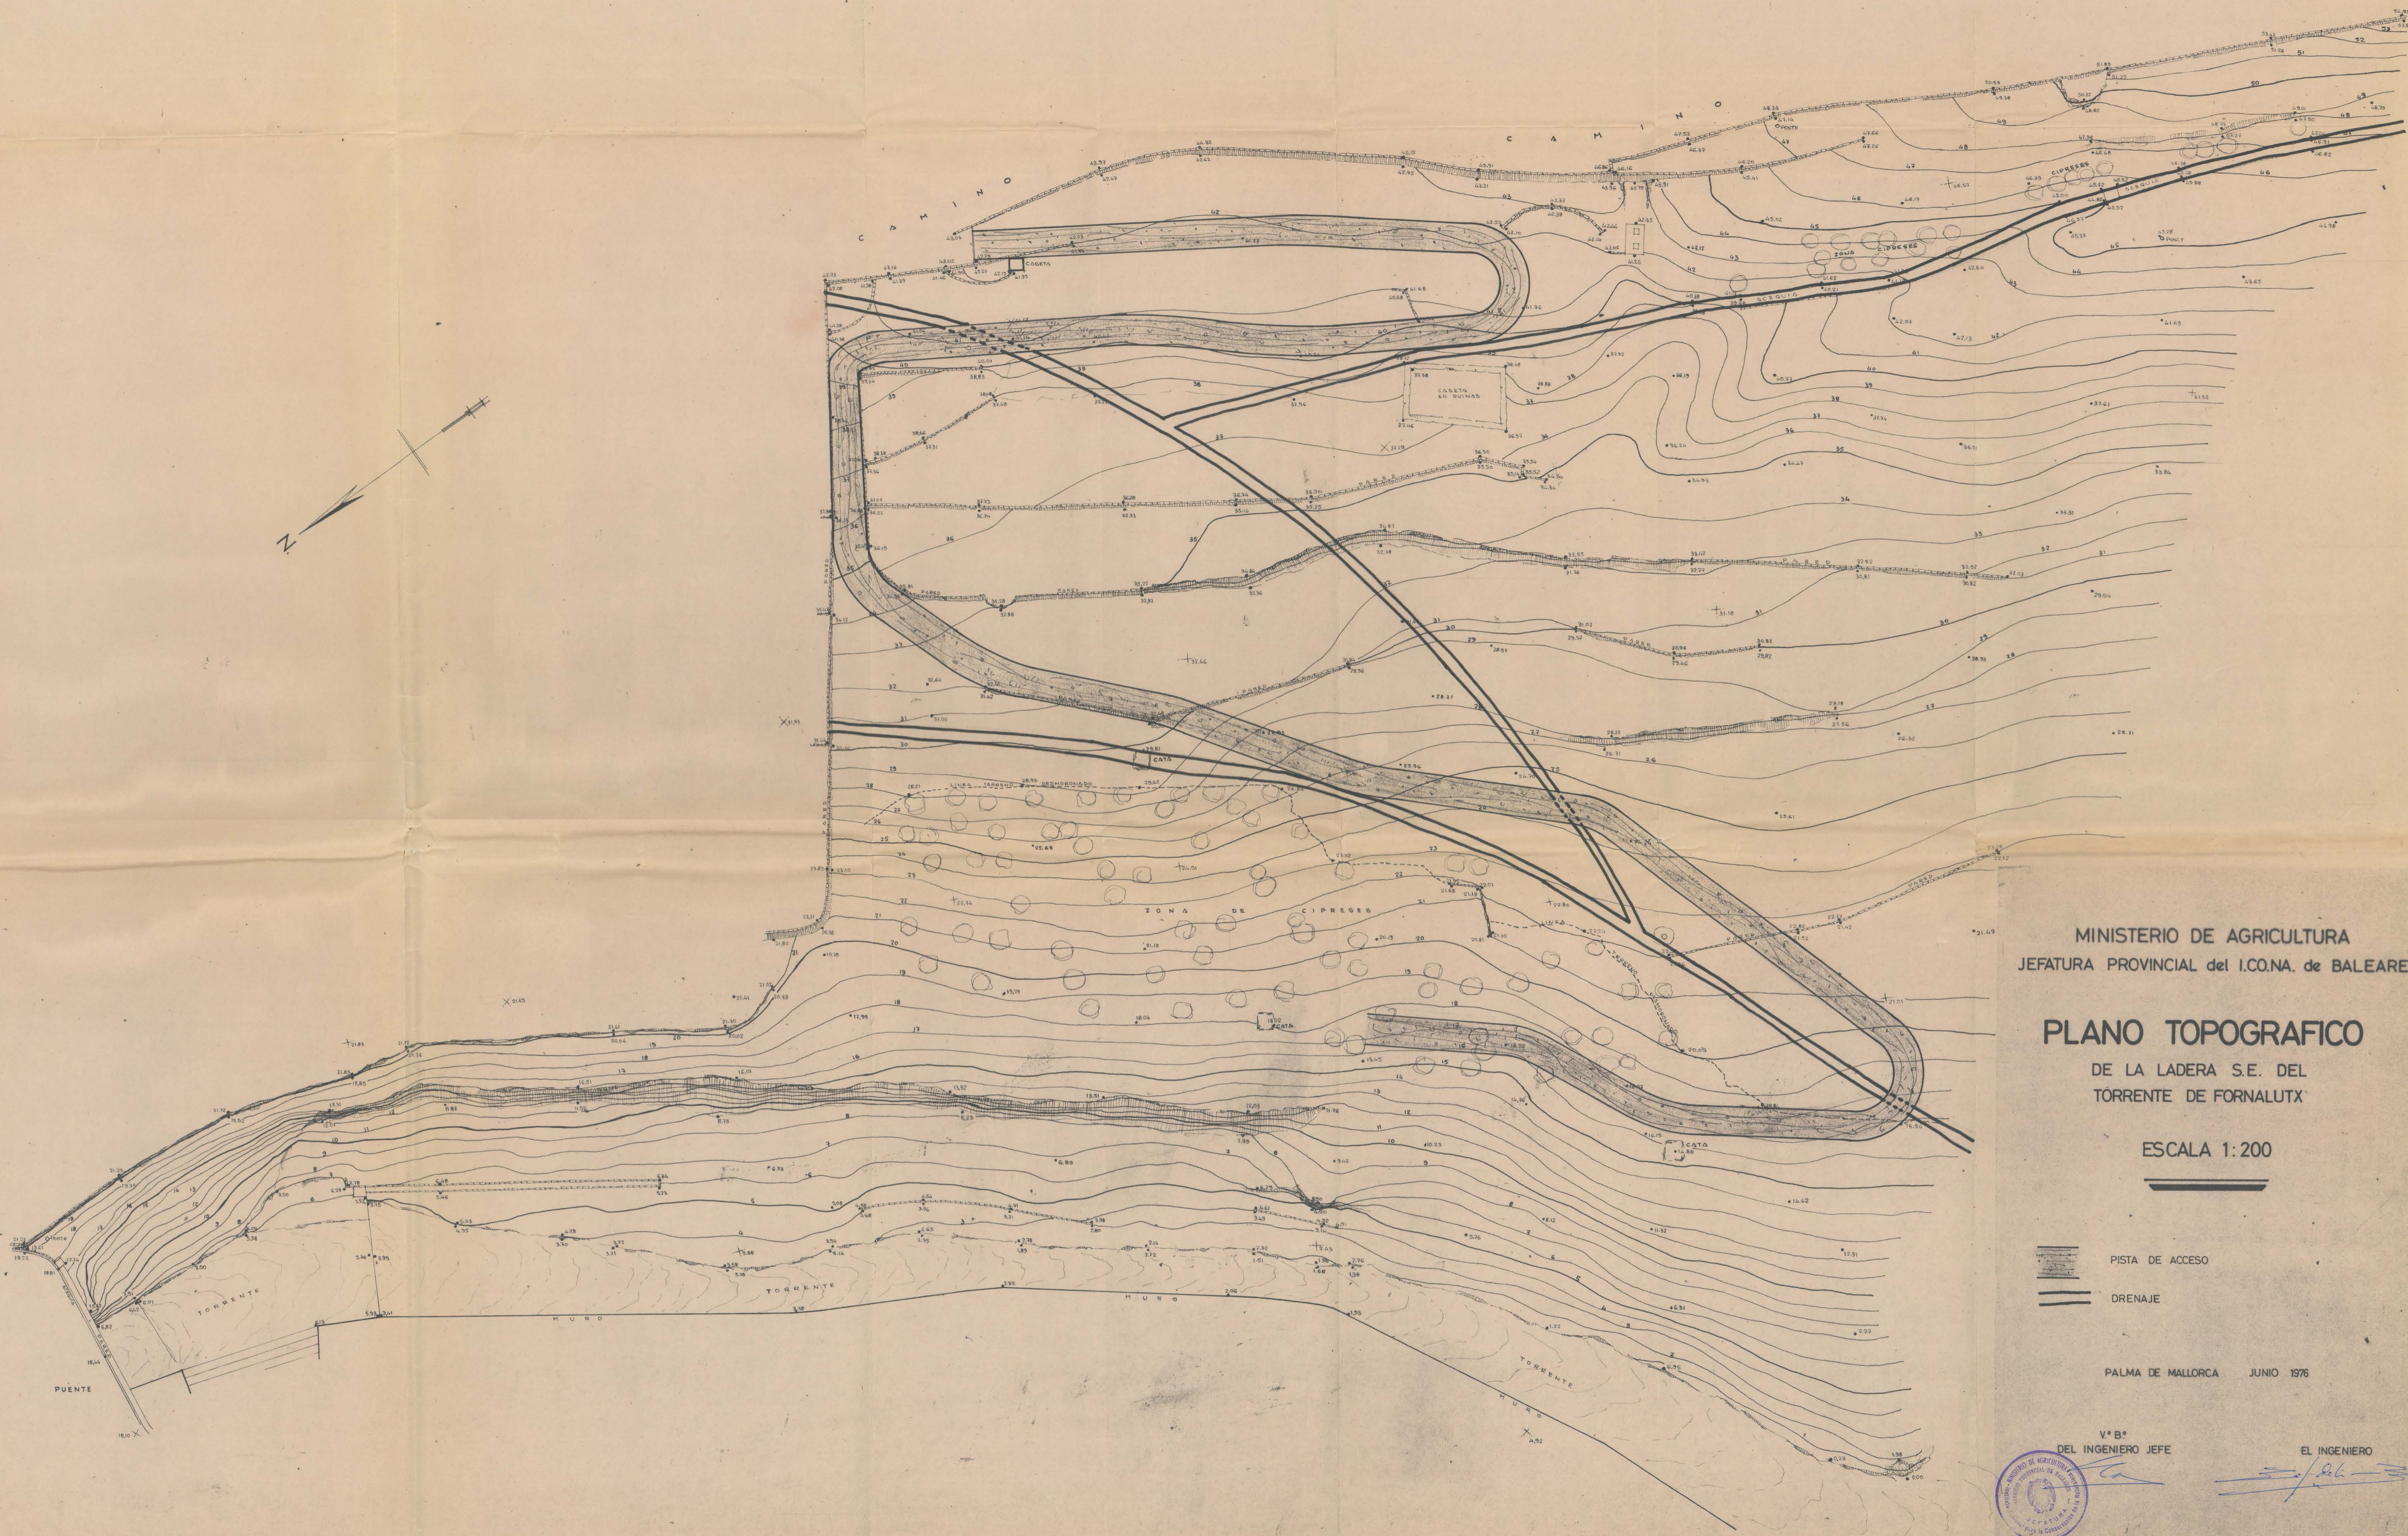
PLANO TOPOGRAFICO
 DE LA LADERA S.E. DEL
 TORRENTE DE FORMALUTX

a) Deslizamientos antiguos: (Plano 2) Falla A' y fallas situadas / arriba y a la derecha de C'

b) Falla rotacional regresiva moderna con superficie de deslizamiento que pasa por el pie: B' del plano 2. Tiene fases intermedias de derrumbe en el cuerpo de falla.

c) Deslizamiento superficial con caídos, en la base de una falla antigua: C' del plano 2.

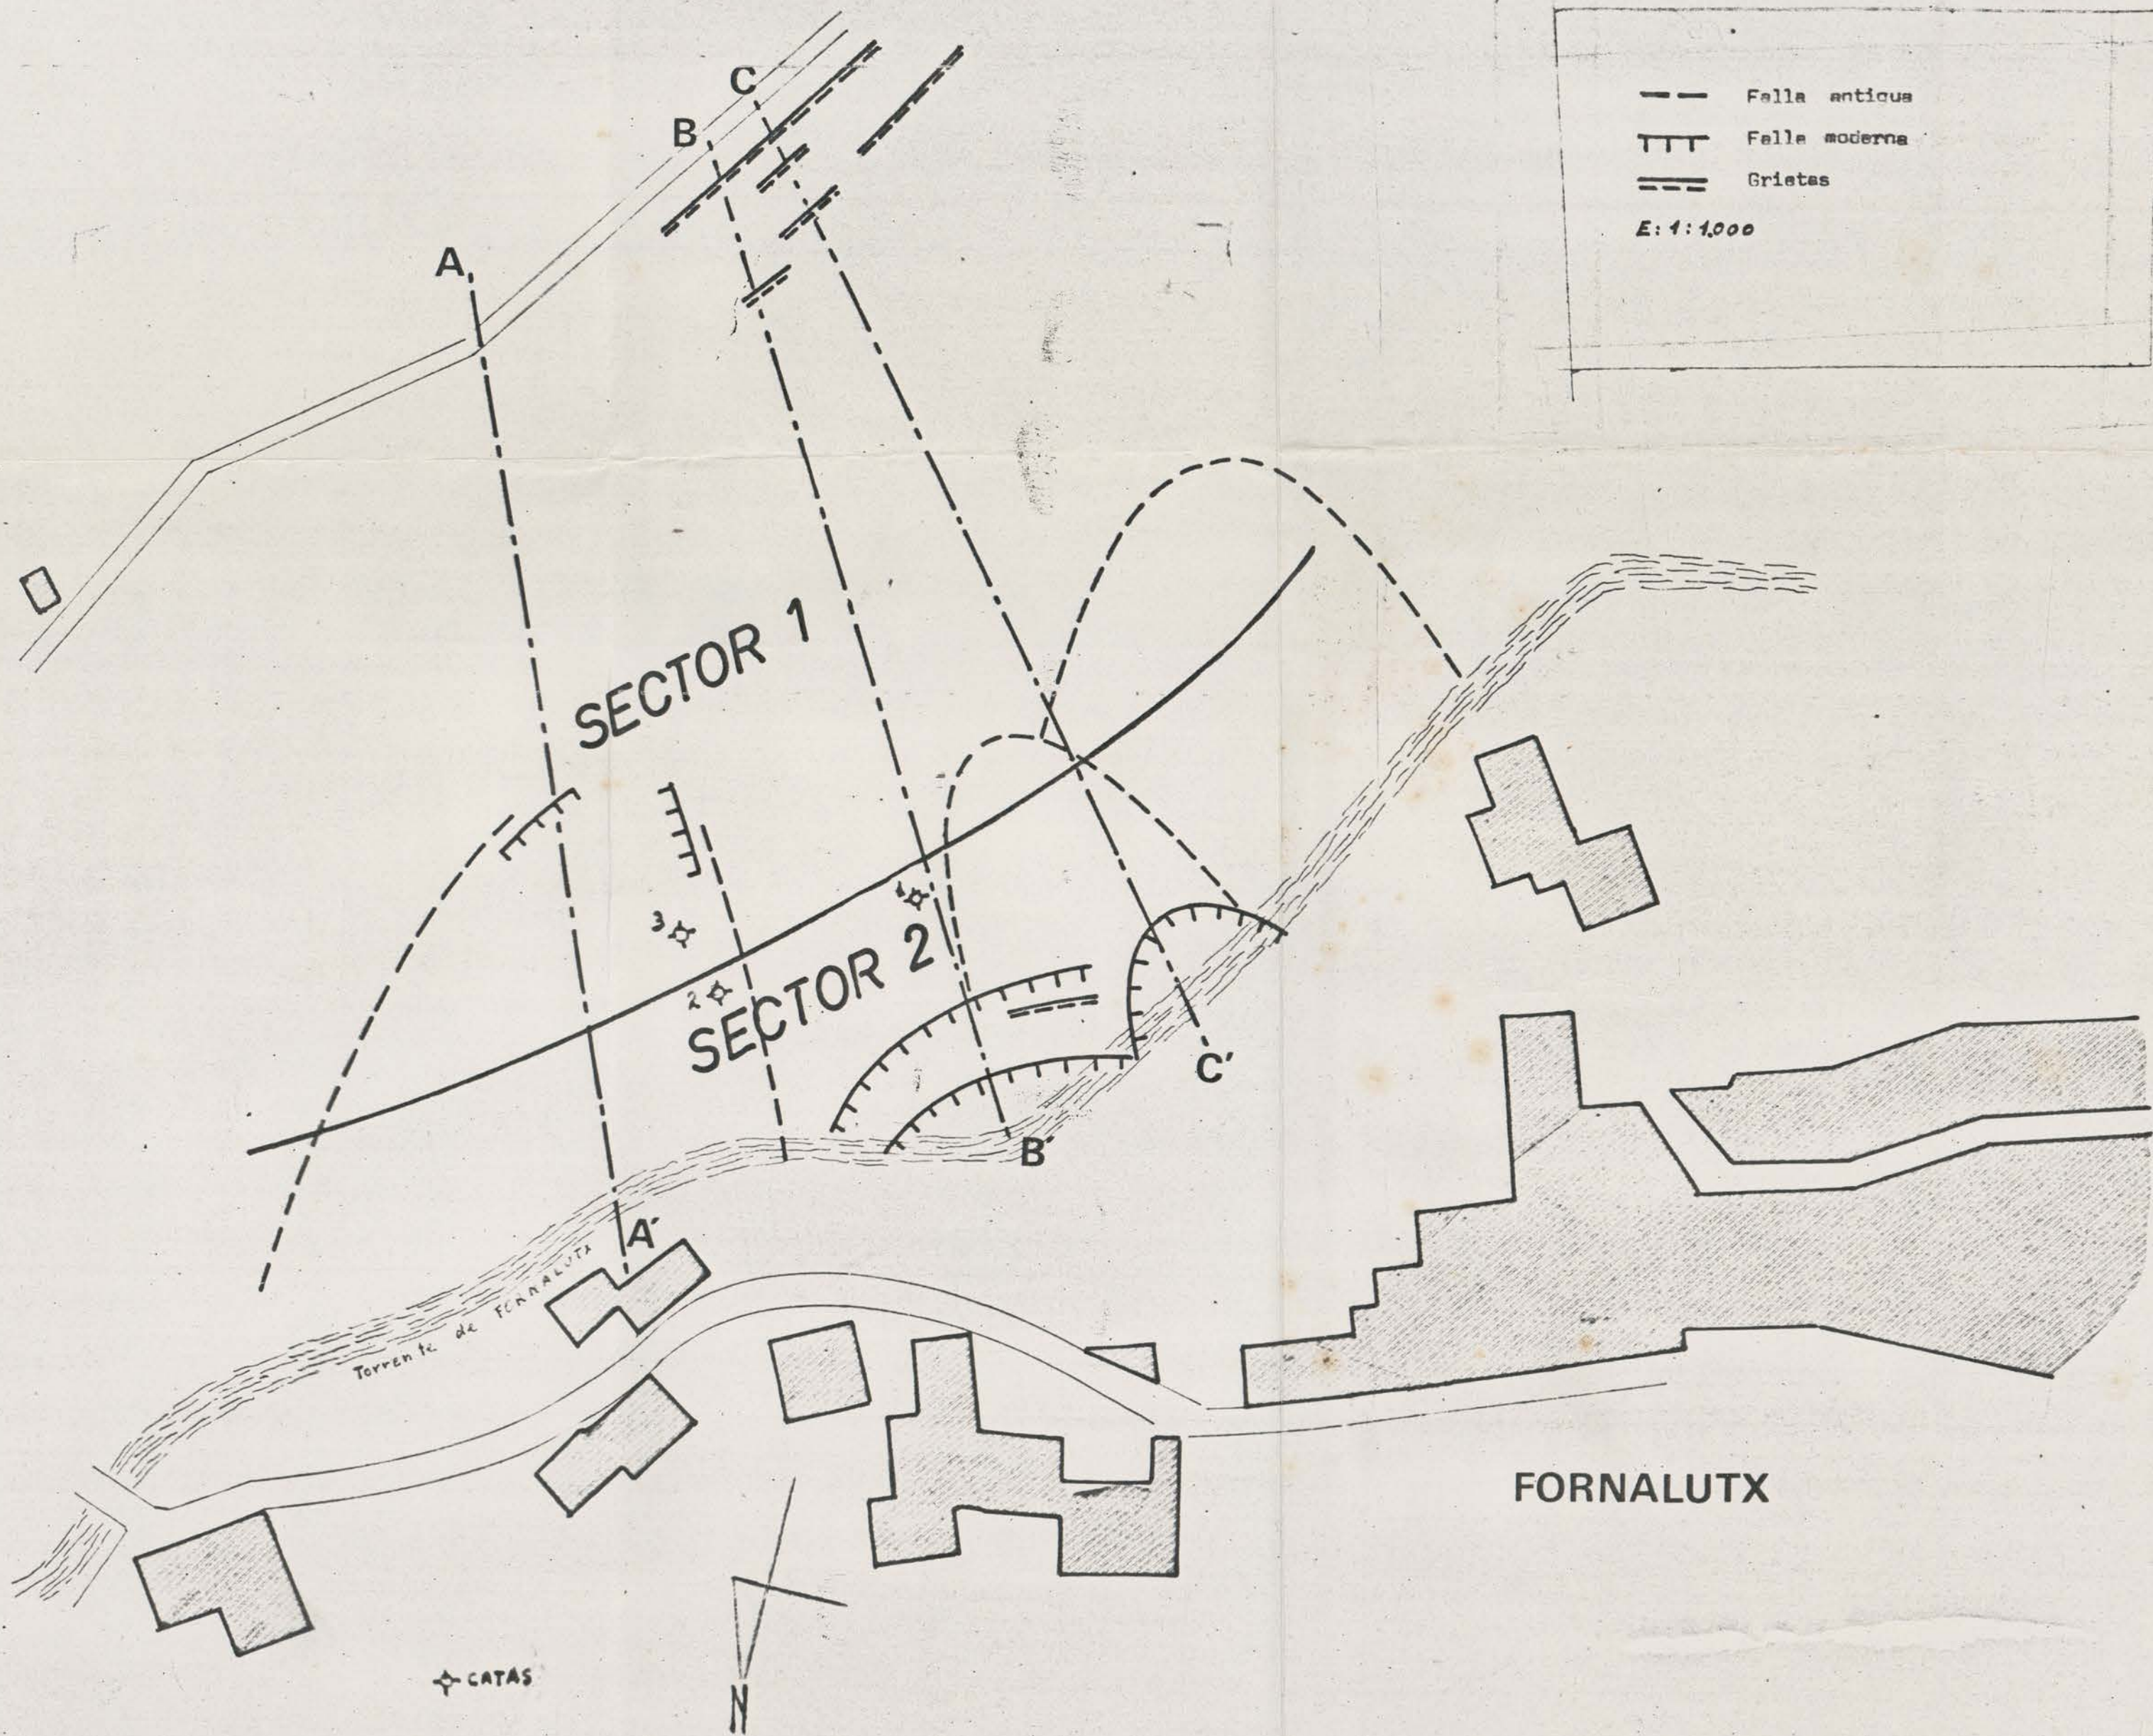
ESQUEMA GEOTECNICO

A través de los fenómenos observados, clasificamos los deslizamientos del sector 2 como una combinación de fallas rotacionales compuestas y/o regresivas, y derrumbes de cuerpo de talud. Esta diversidad de tipos de deslizamiento, obedece al hecho de la intensa acción erosiva del pie del talud por parte del torrente.

- Para separación de los sectores 1 y 2 se ejecutará un drenaje detrás del talud del sector 2 en una longitud de 100 m.l. al objeto de cortar el flujo de las aguas de infiltración en la parte superior de los posibles círculos de rotura, que se manifiestan por las grietas existentes en el terreno.
