INFORMES
GEOTÈCNICS
TORRENT
FORNALUTX

ANEXO a n/ INFORME 75/43

RELATIVO A: Informe Geotécnico Talud

UBICADO EN: F O R N A L U T X

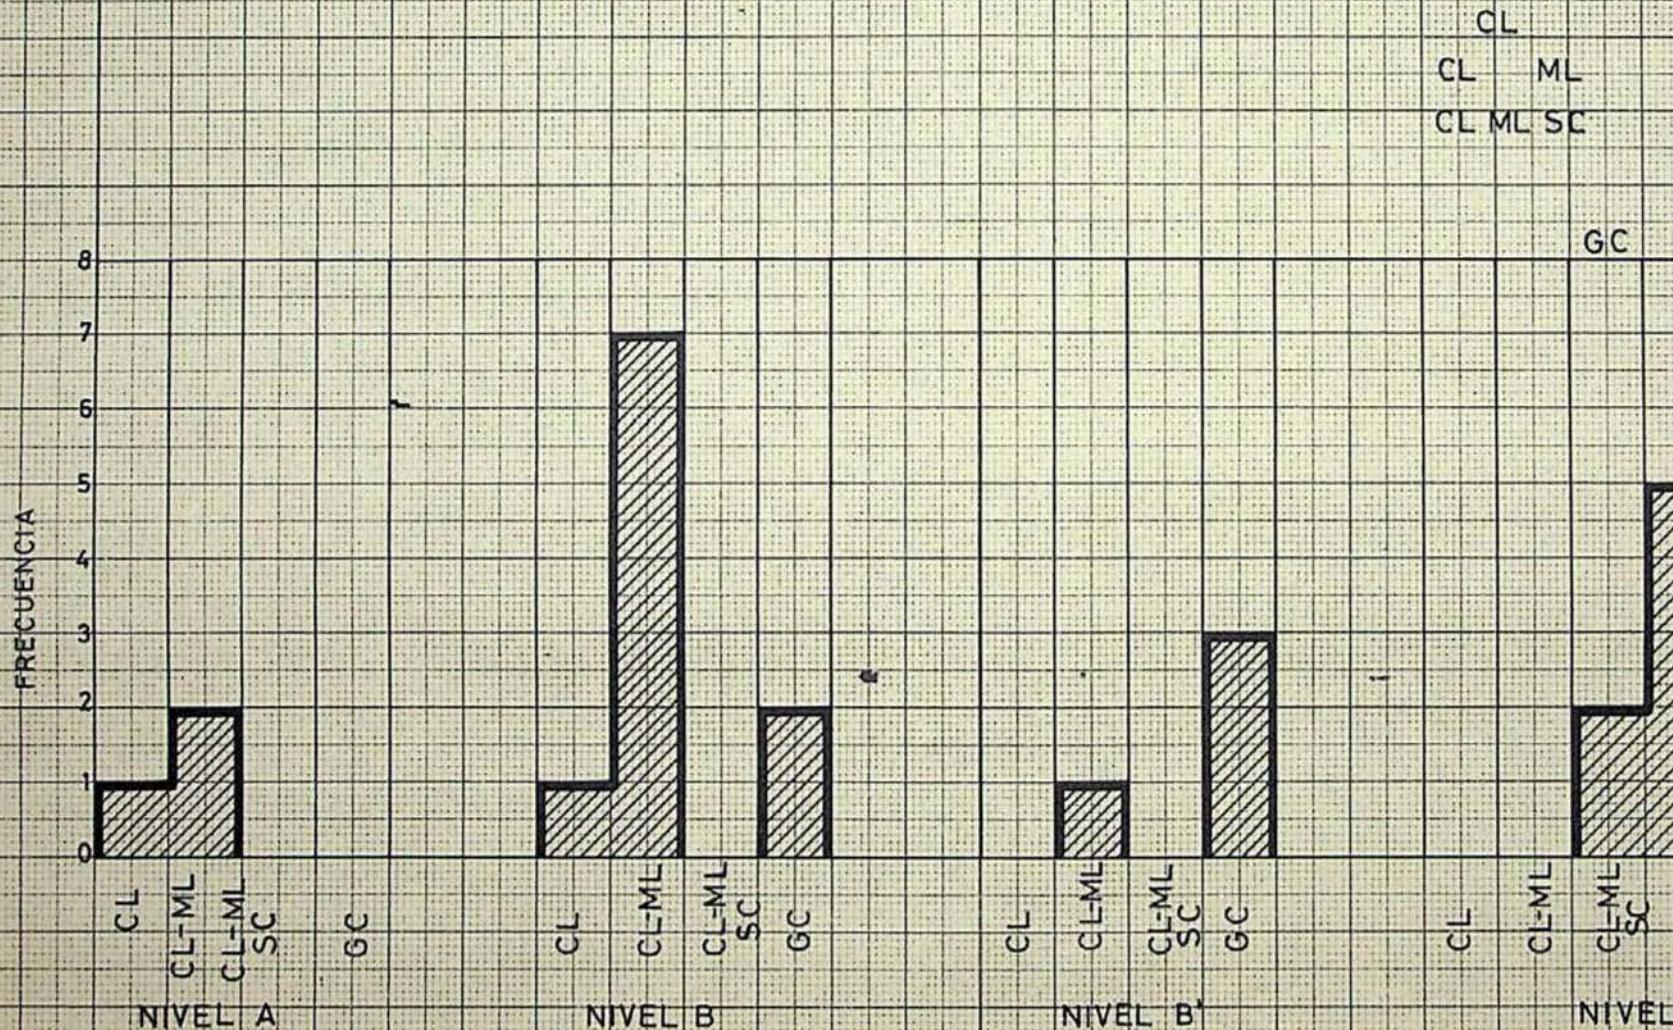
HISTOGRAMAS DE FRECUENCIAS DE CLASIFICACION CASAGRANDE DE SUELOS DE CADA SONDEO, REFERIDAS A LOS NIVELES GEOTECNICOS.

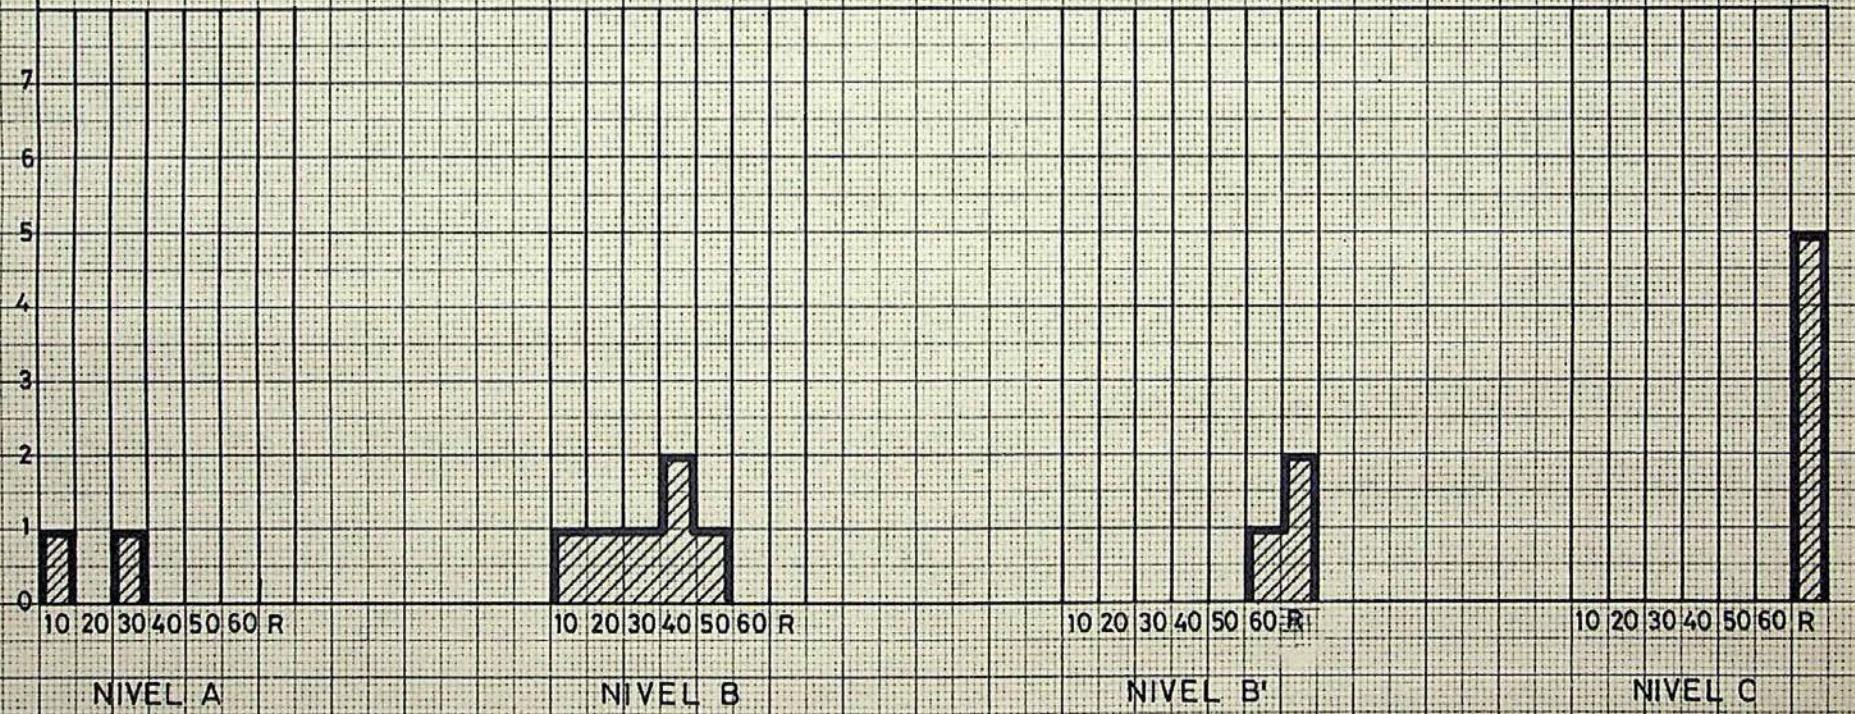
HISTOGRAMAS DE FRECUENCIAS DE N.º DE GOLPES S.P.T EN SUELOS DE CADA SONDEO, REFERIDAS A LOS NIVELES GEOTECNICOS

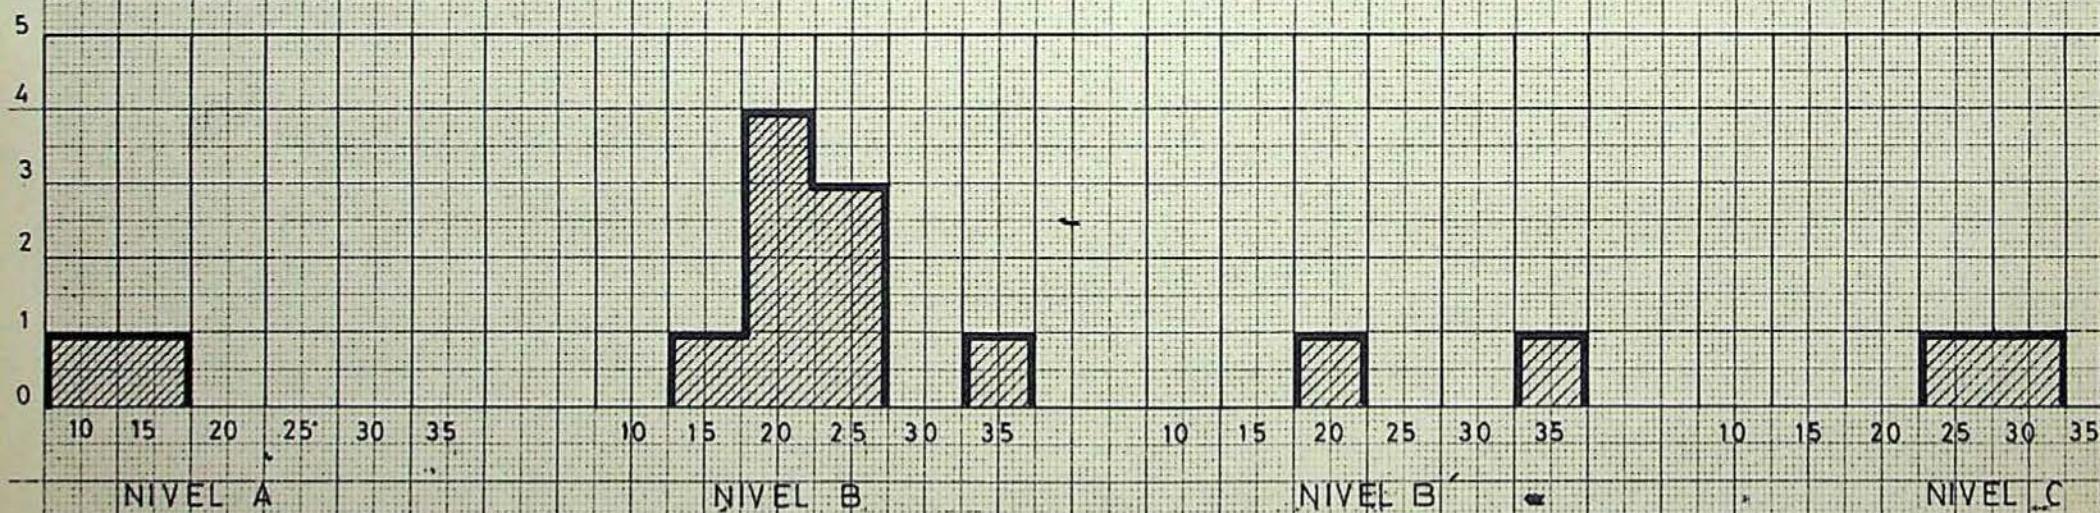
VALORES REALES DE φ , DEDUCIDOS DEL
ANGULO DE FALLA EN ROTURA EN EL
ENSAYO DE COMRESIÓN SIMPLE

HISTOGRAMAS DE FRECUENCIAS DE VALORES REALES DE φ DE
SUELOS DE CADA SONDEO, REFERIDOS A LOS NIVELES
GEOTÉCNICOS

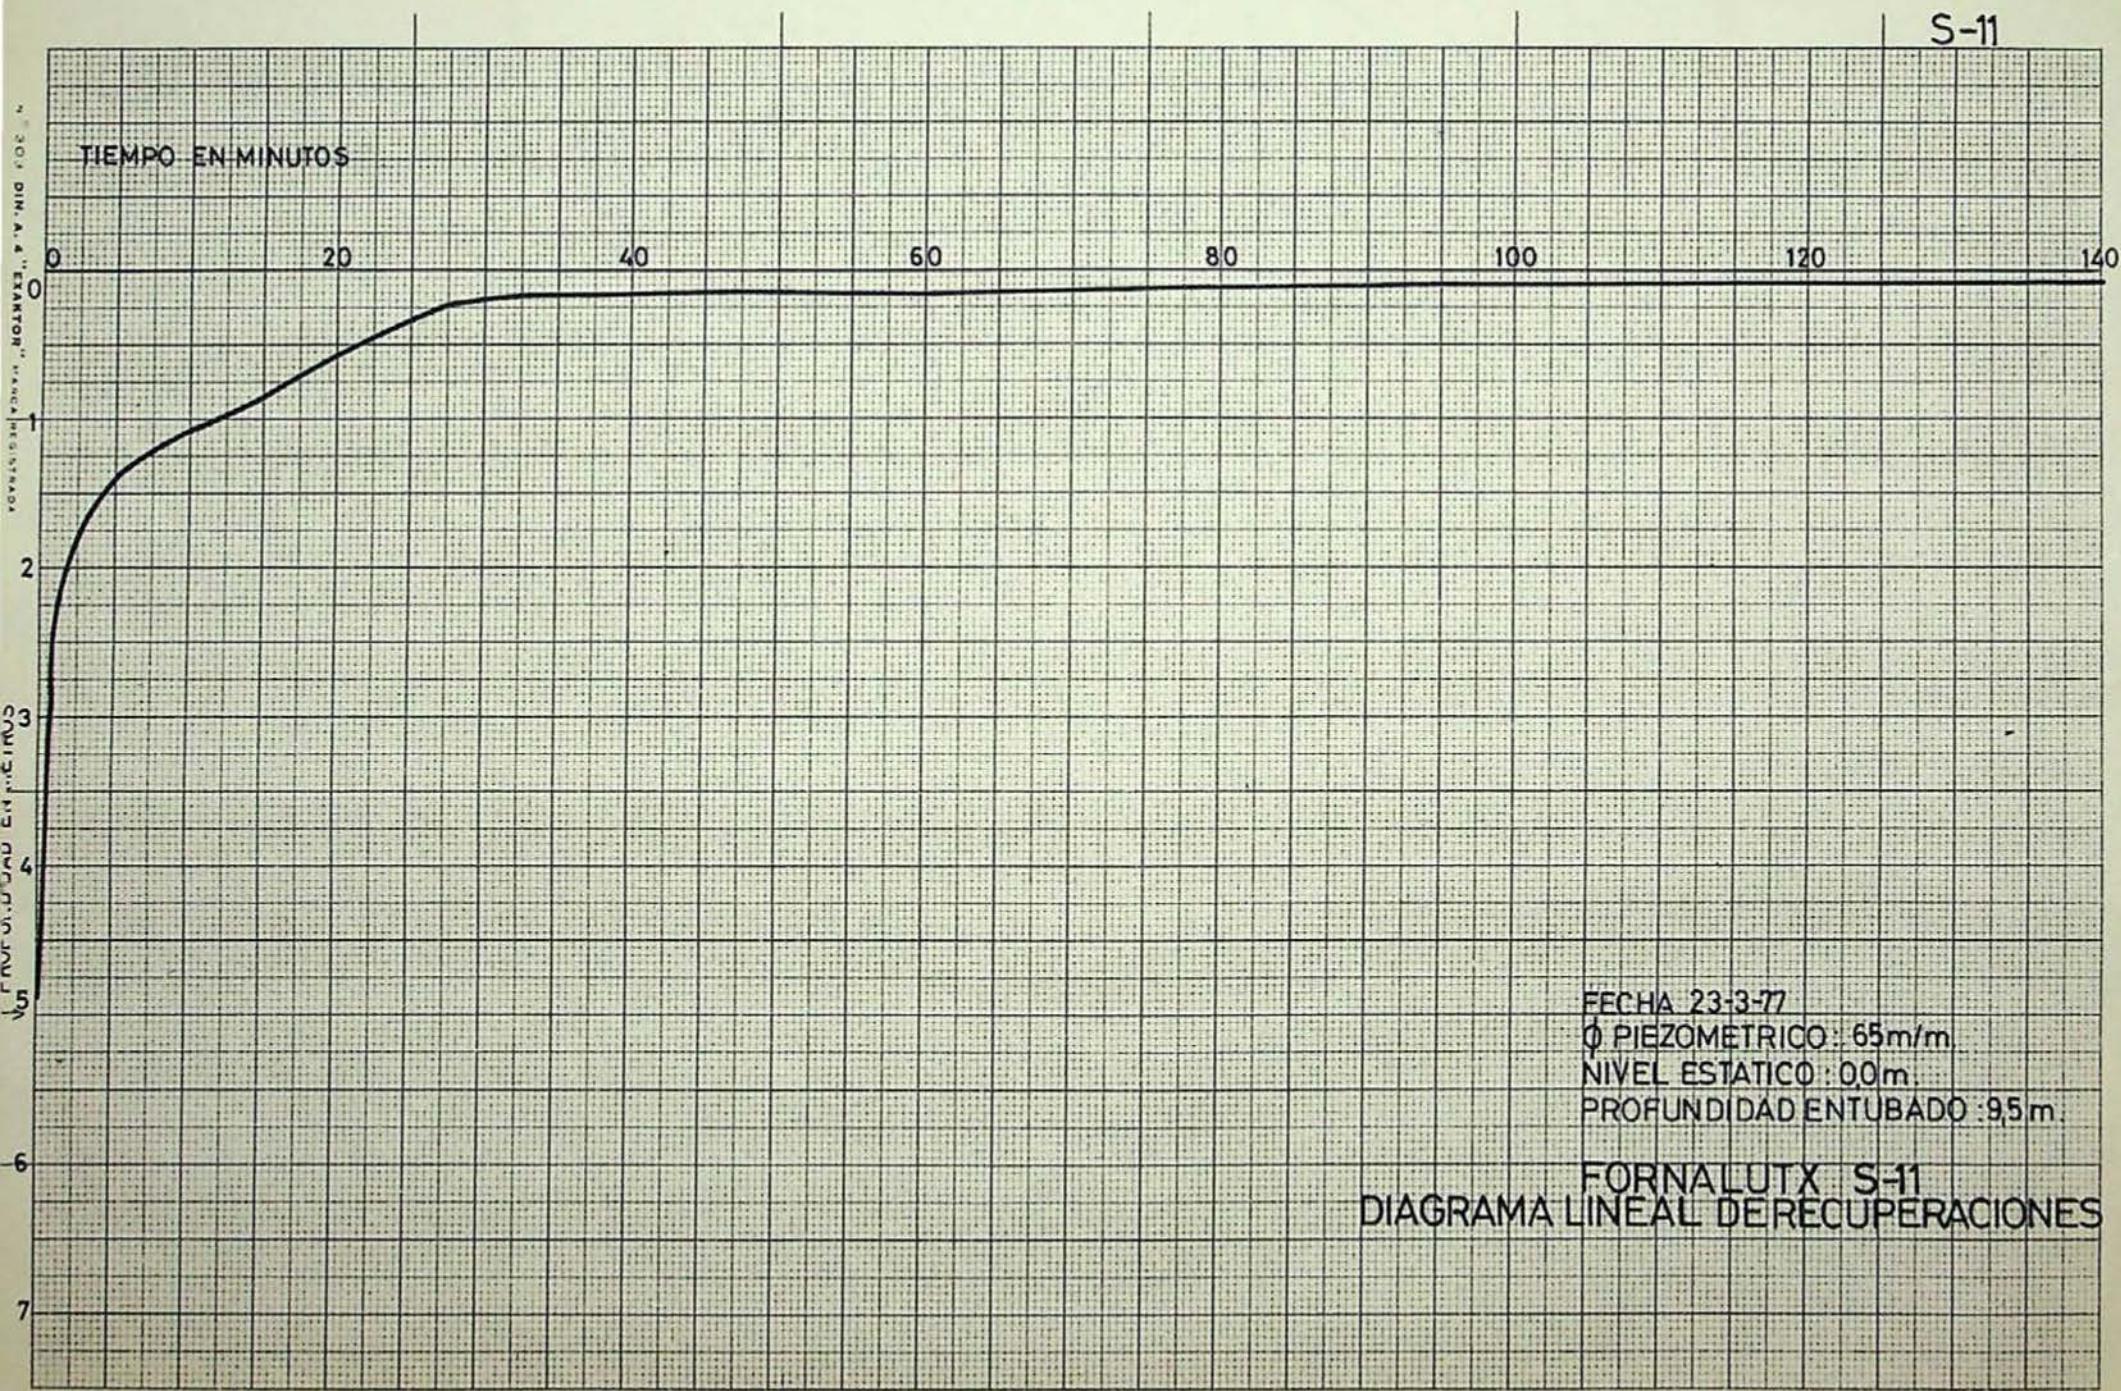
FECHA 23-3-77
Ø PIEZOMETRICO: 65m/m
NIVEL ESTATICO: 0,0m
PROFUNDIDAD ENTUBADO: 9,5m

FORNALUTX S-11
DIAGRAMA LINEAL DE RECUPERACIONES

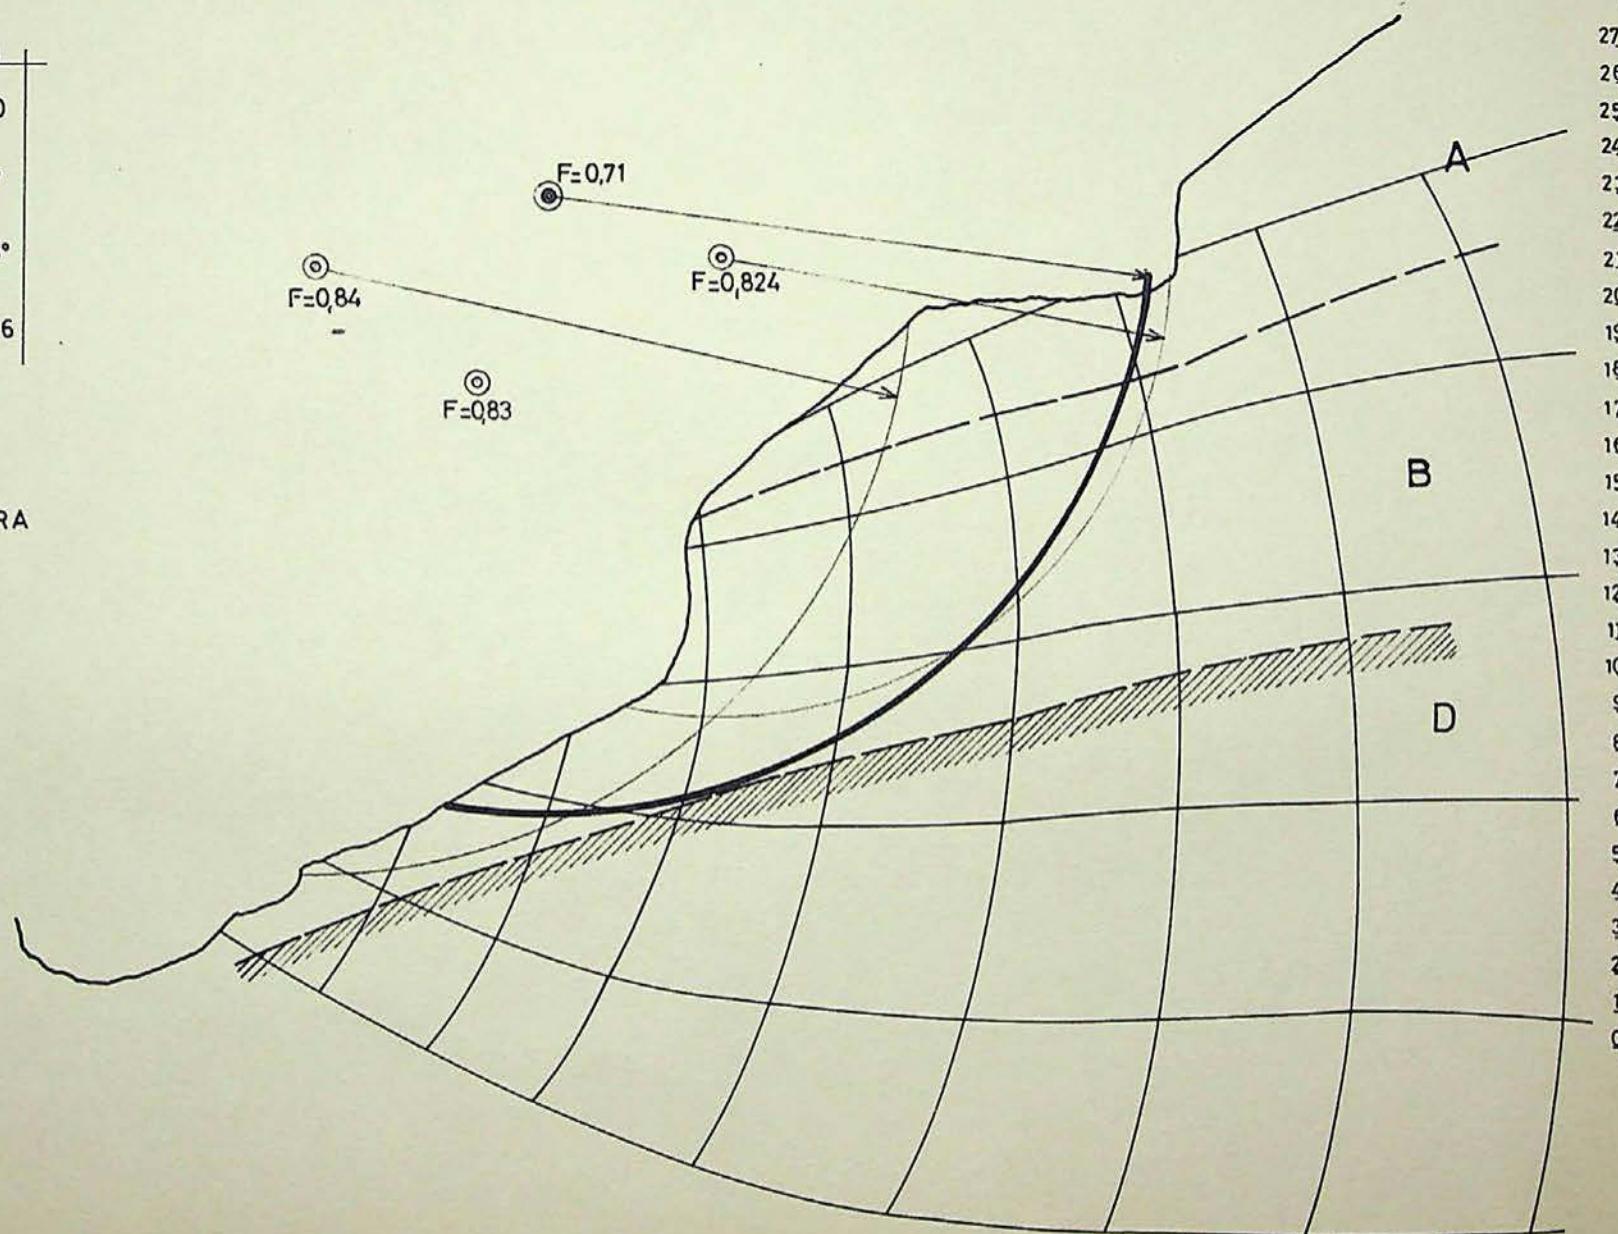
PERFIL GEOTECNICO P-2

- LIMITE NIVEL GEOTECNICO
- RED DE FLUJO
- CIRCULO CRITICO DE ROTURA
- F : FACTOR SEGURIDAD

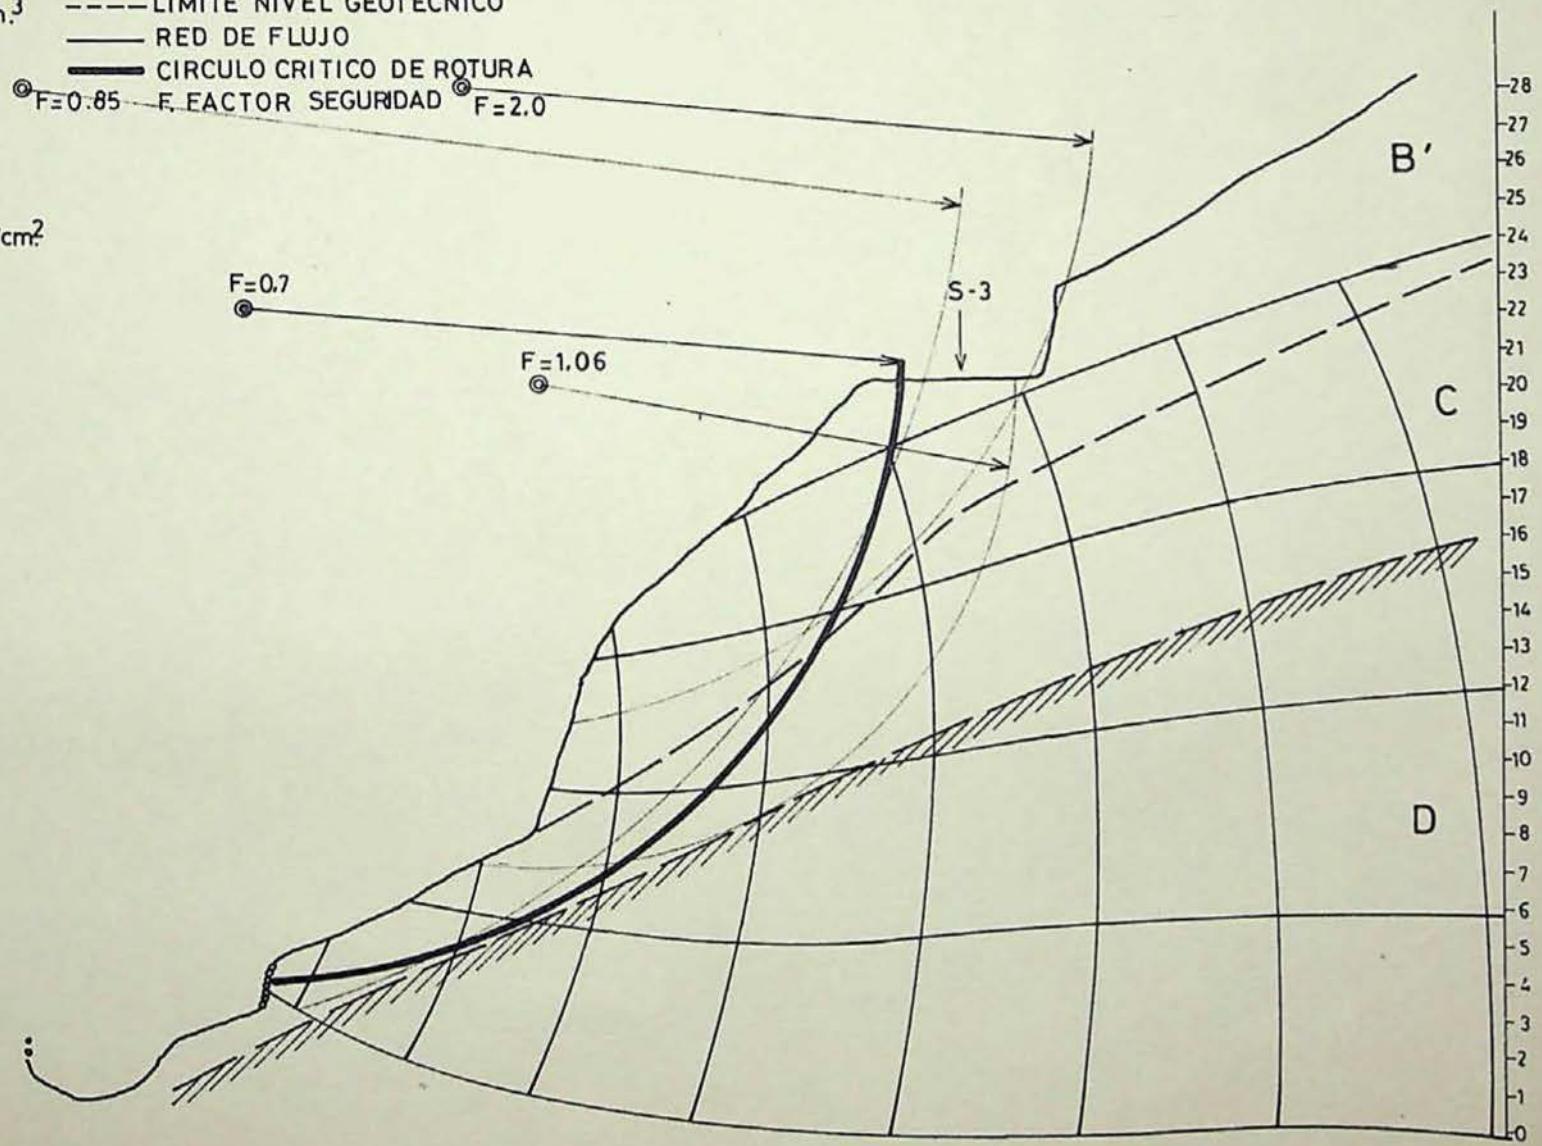
PERFIL GEOTECNICO P -3

--- LIMITE NIVEL GEOTECNICO
 — RED DE FLUJO
 — CIRCULO CRITICO DE ROTURA
 .. @ $F=0.85$ F. FACTOR SEGURIDAD @ $F=2.0$

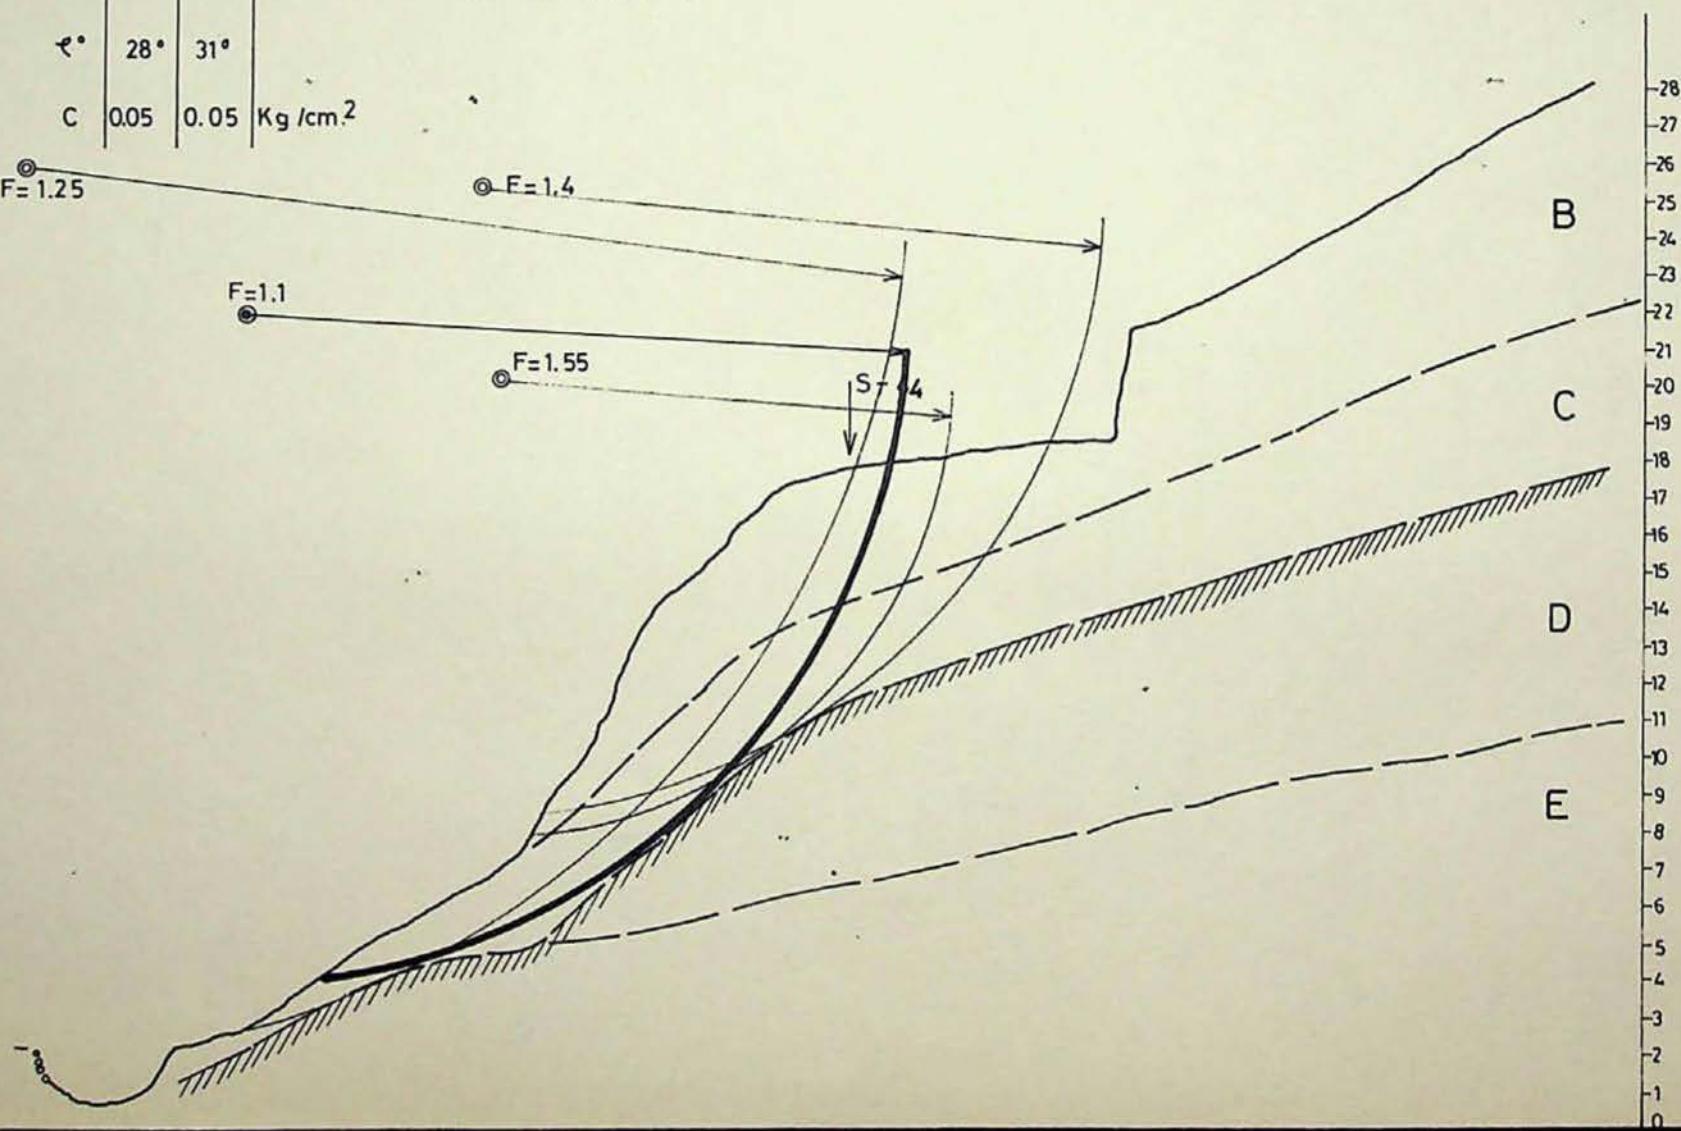
PERFIL GEOTECNICO P-4
 ----- LIMITE NIVEL GEOTECNICO
 ——— RED DE FLUJO
 — CIRCULO CRITICO DE ROTURA
 F. FACTOR SEGURIDAD

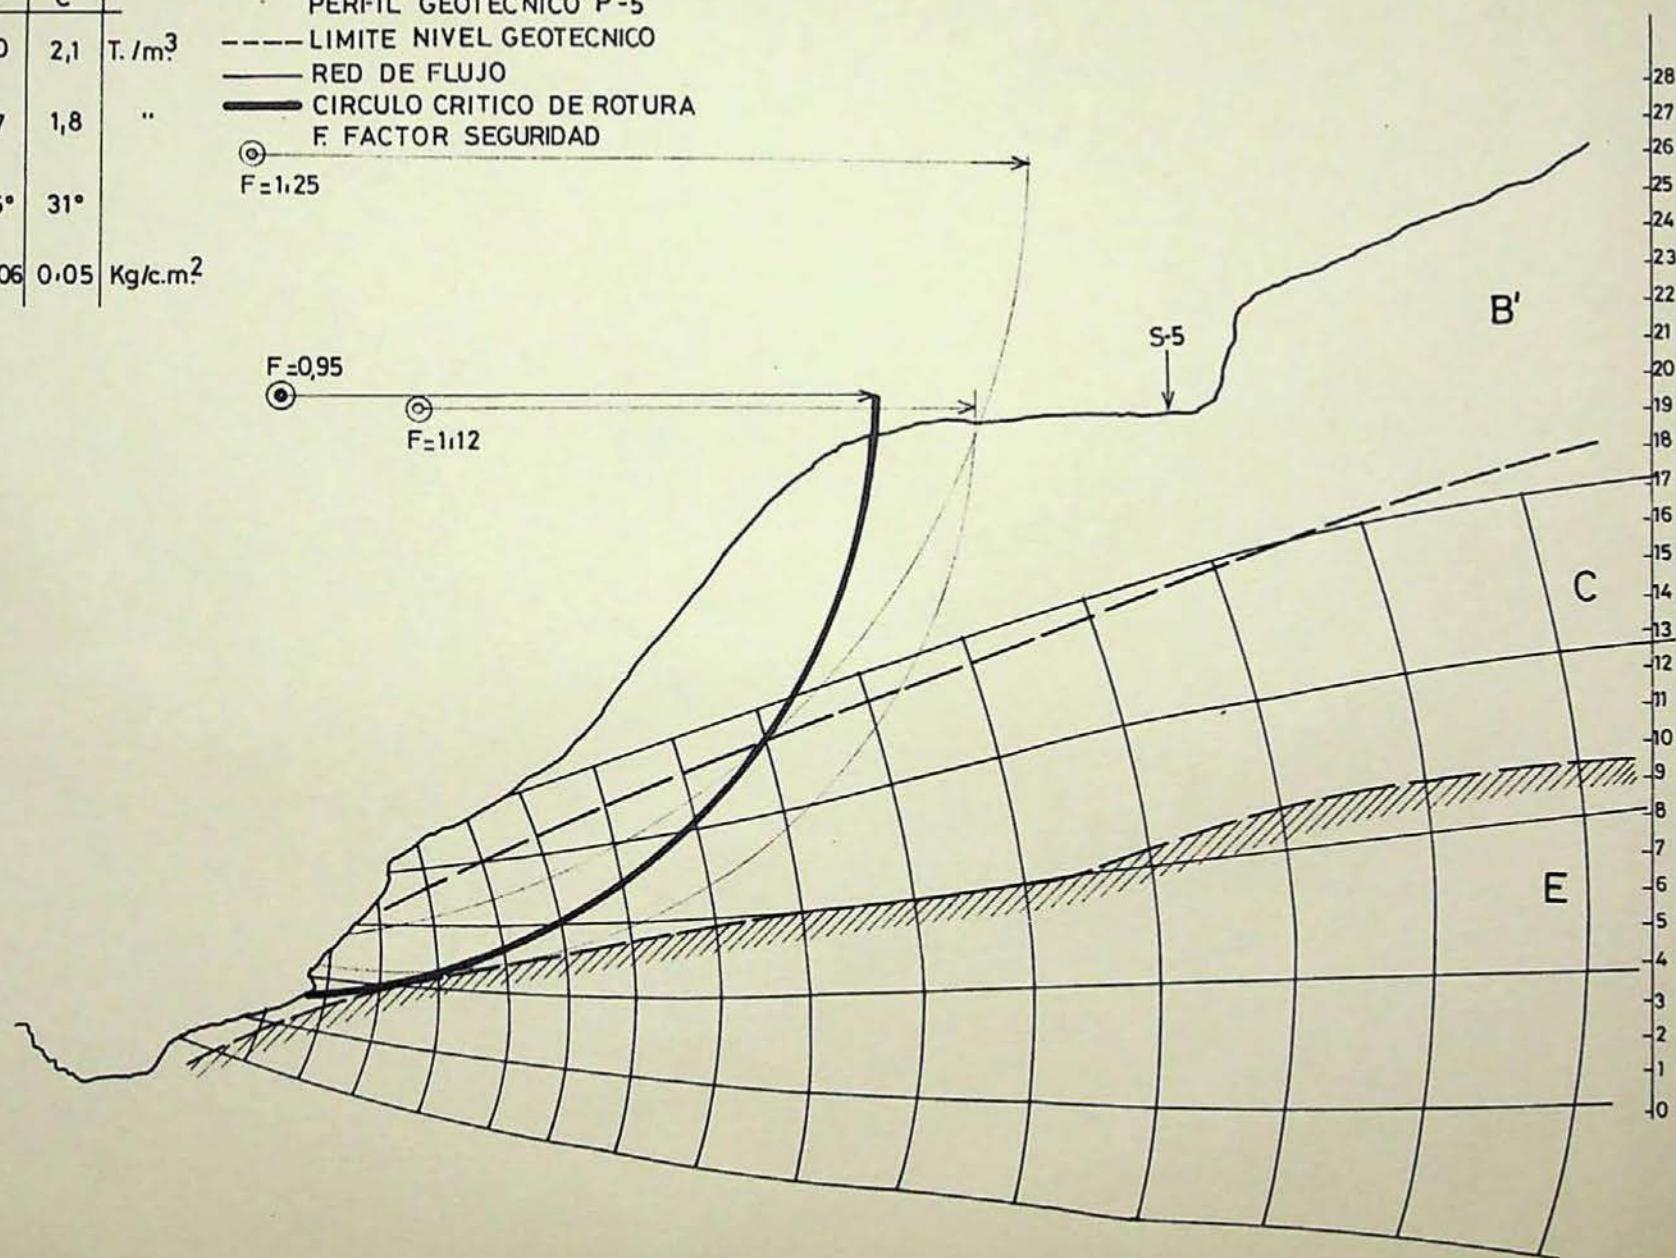
PERFILE GEOTECNICO P-5
 ----- LIMITE NIVEL GEOTECNICO
 —— RED DE FLUJO
 — CIRCULO CRITICO DE ROTURA
 ○ F FACTOR SEGURIDAD
 F=1,25

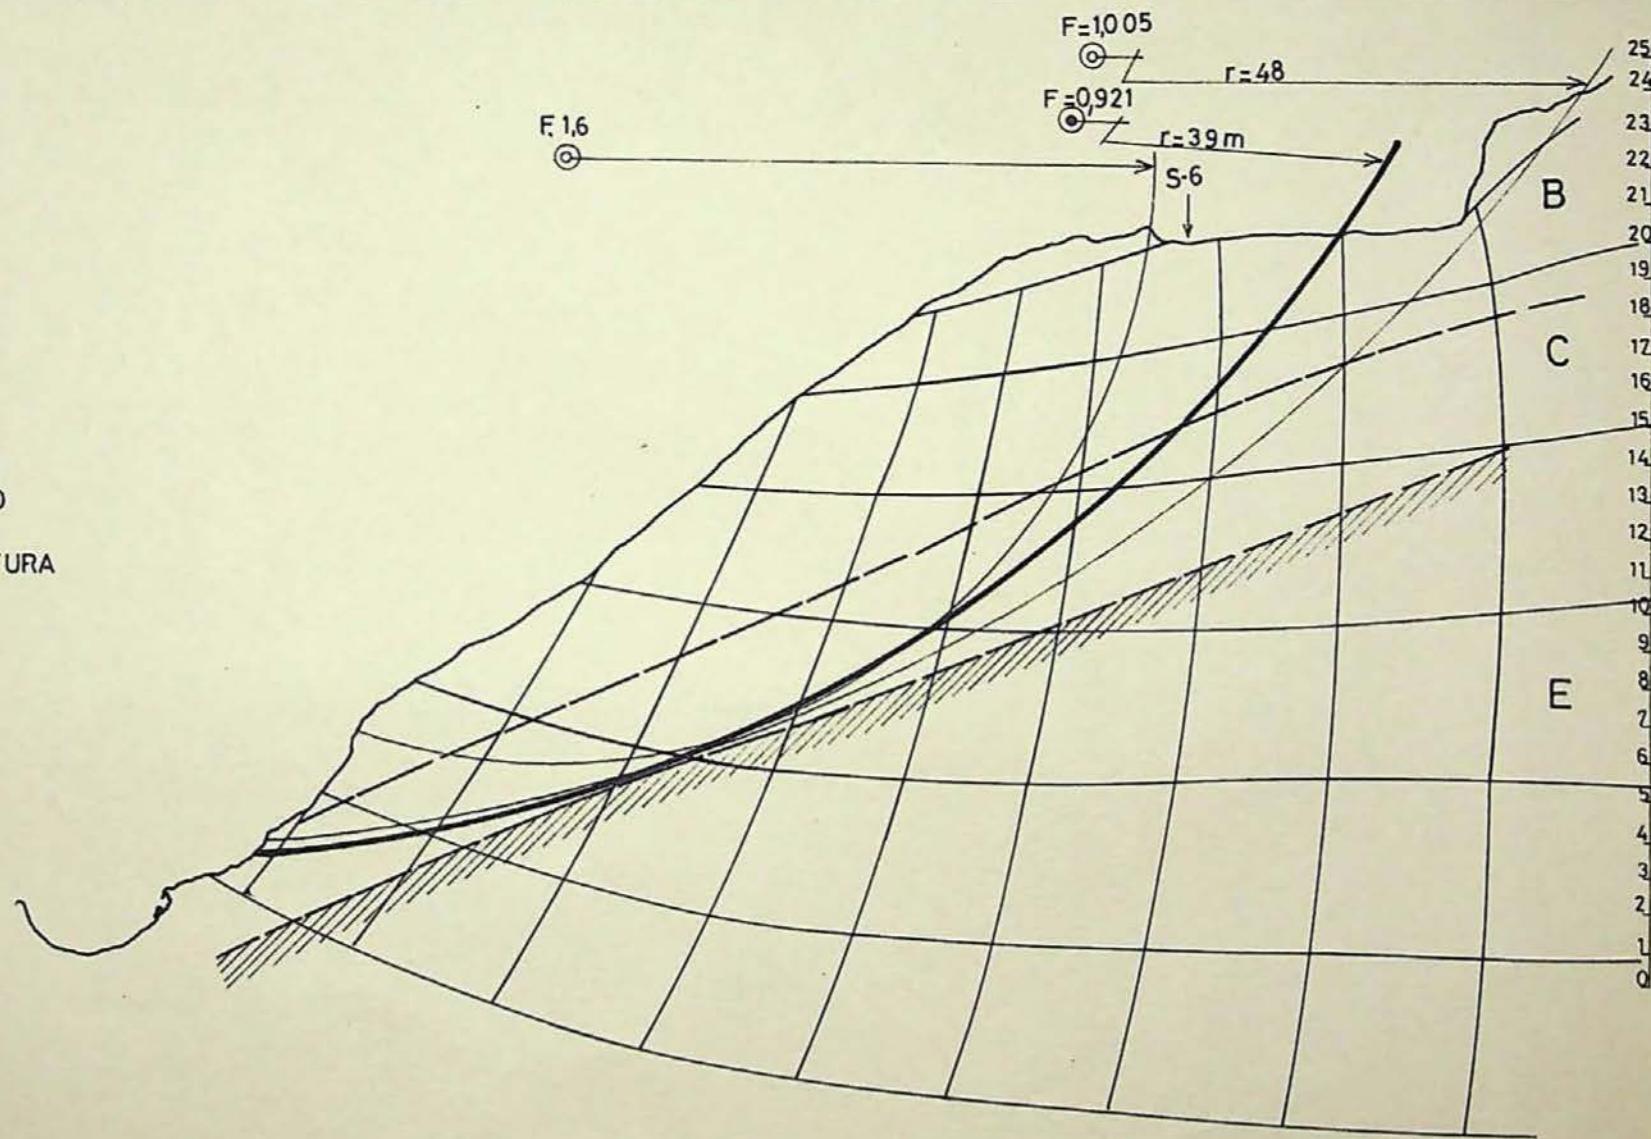
PERFILE GEOTECNICO P-6
 - - - LIMITE NIVEL GEOTECNICO
 — RED DE FLUJO
 — CIRCULO CRITICO DE ROTURA
 F FACTOR SEGURIDAD

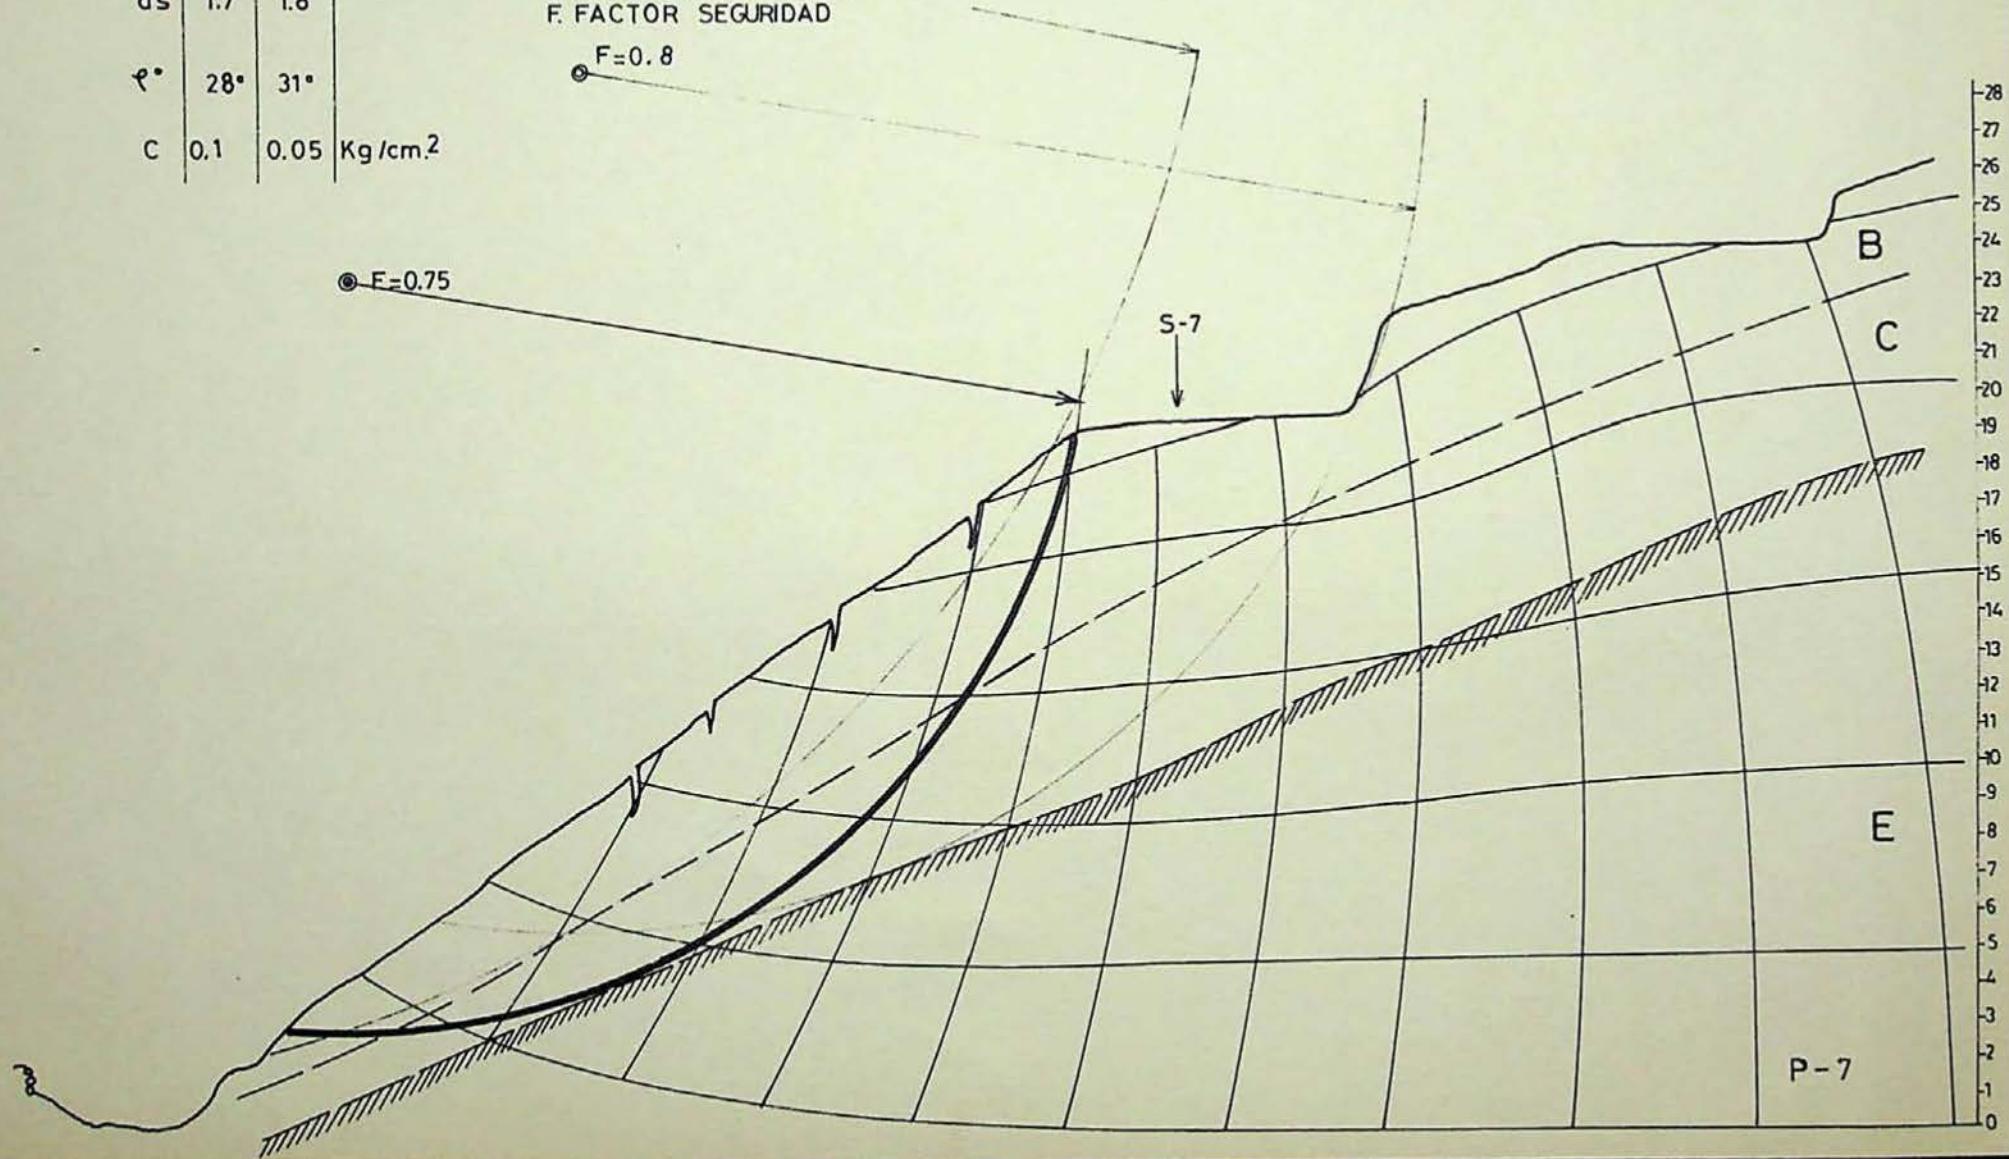
PERFIL GEOTECNICO P-7
--- LIMITE NIVEL GEOTECNICO
— RED DE FLUJO
— CIRCULO CRITICO DE ROTURA
F. FACTOR SEGURIDAD

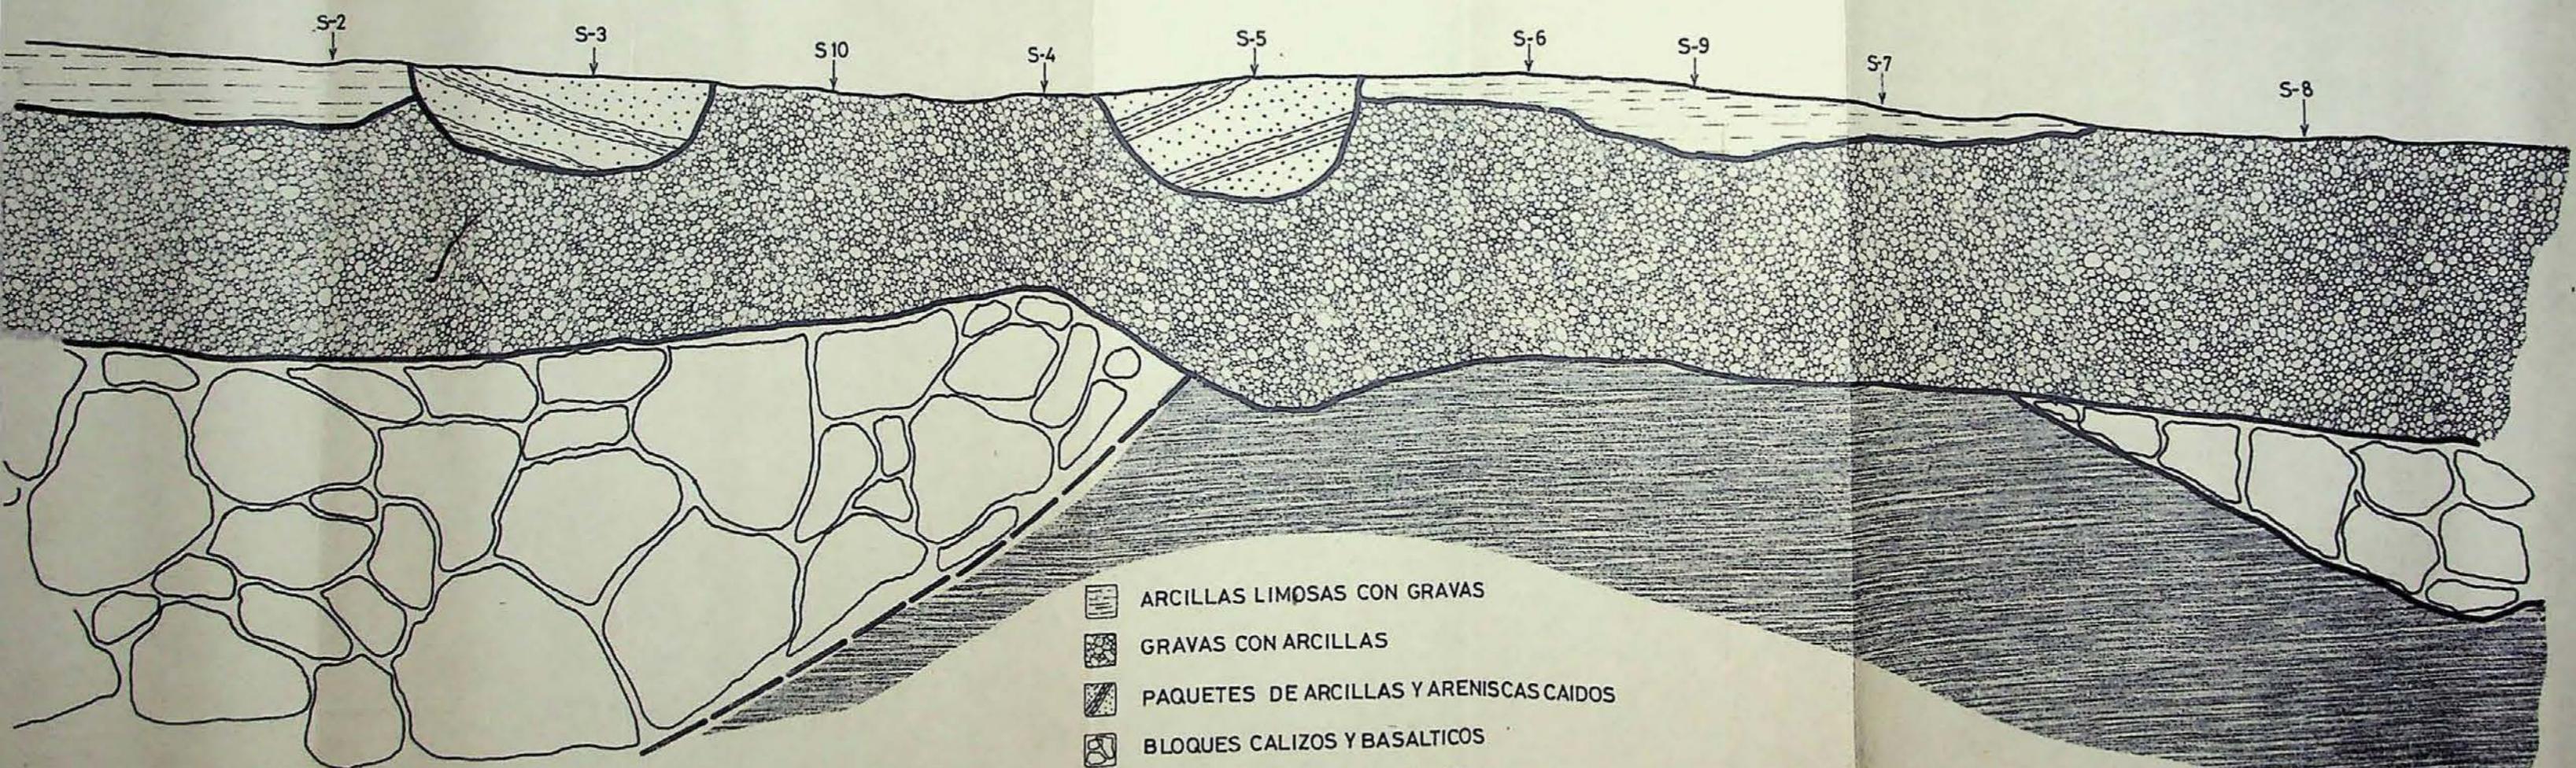
CORTE GEOLOGICO
E.V. : 1 / 200
E.H. : 1 / 200
S = SONDEO
