INFORMES
GEOTÈCNICS
TORRENT
FORNALUTX

ANEXO a n/ INFORME 75/43

RELATIVO A: Informe Geotécnico Talud

UBICADO EN: F O R N A L U T X

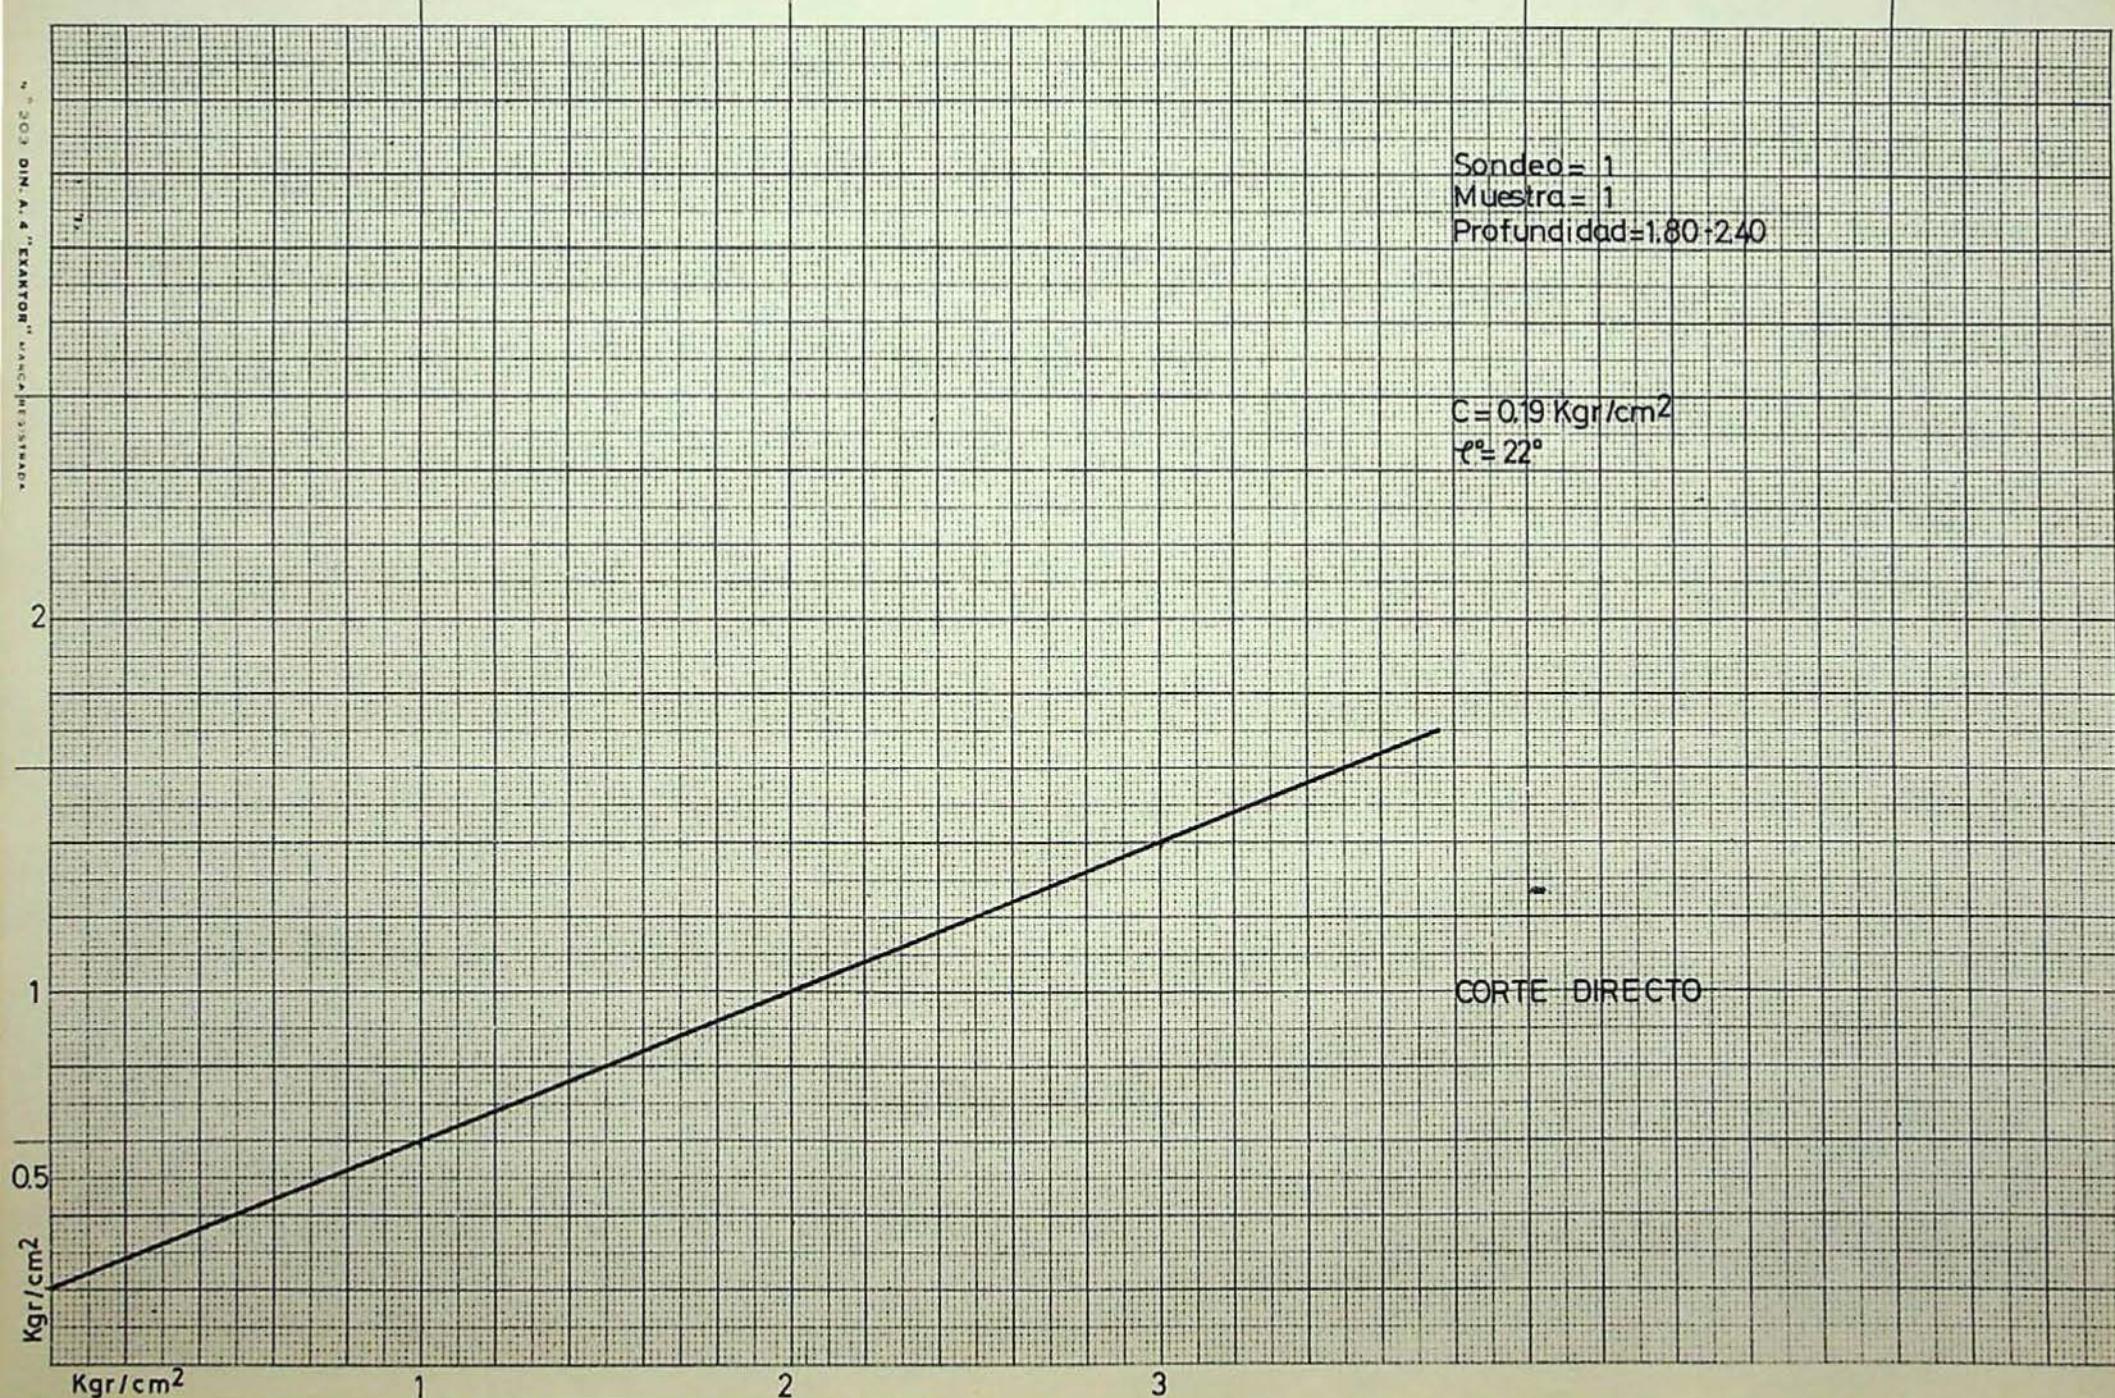
Sondeo = 1
Muestra = 1
Profundidad = 1.80 - 2.40

$C = 0.19 \text{ Kgr/cm}^2$
 $\theta = 22^\circ$

CORTE DIRECTO

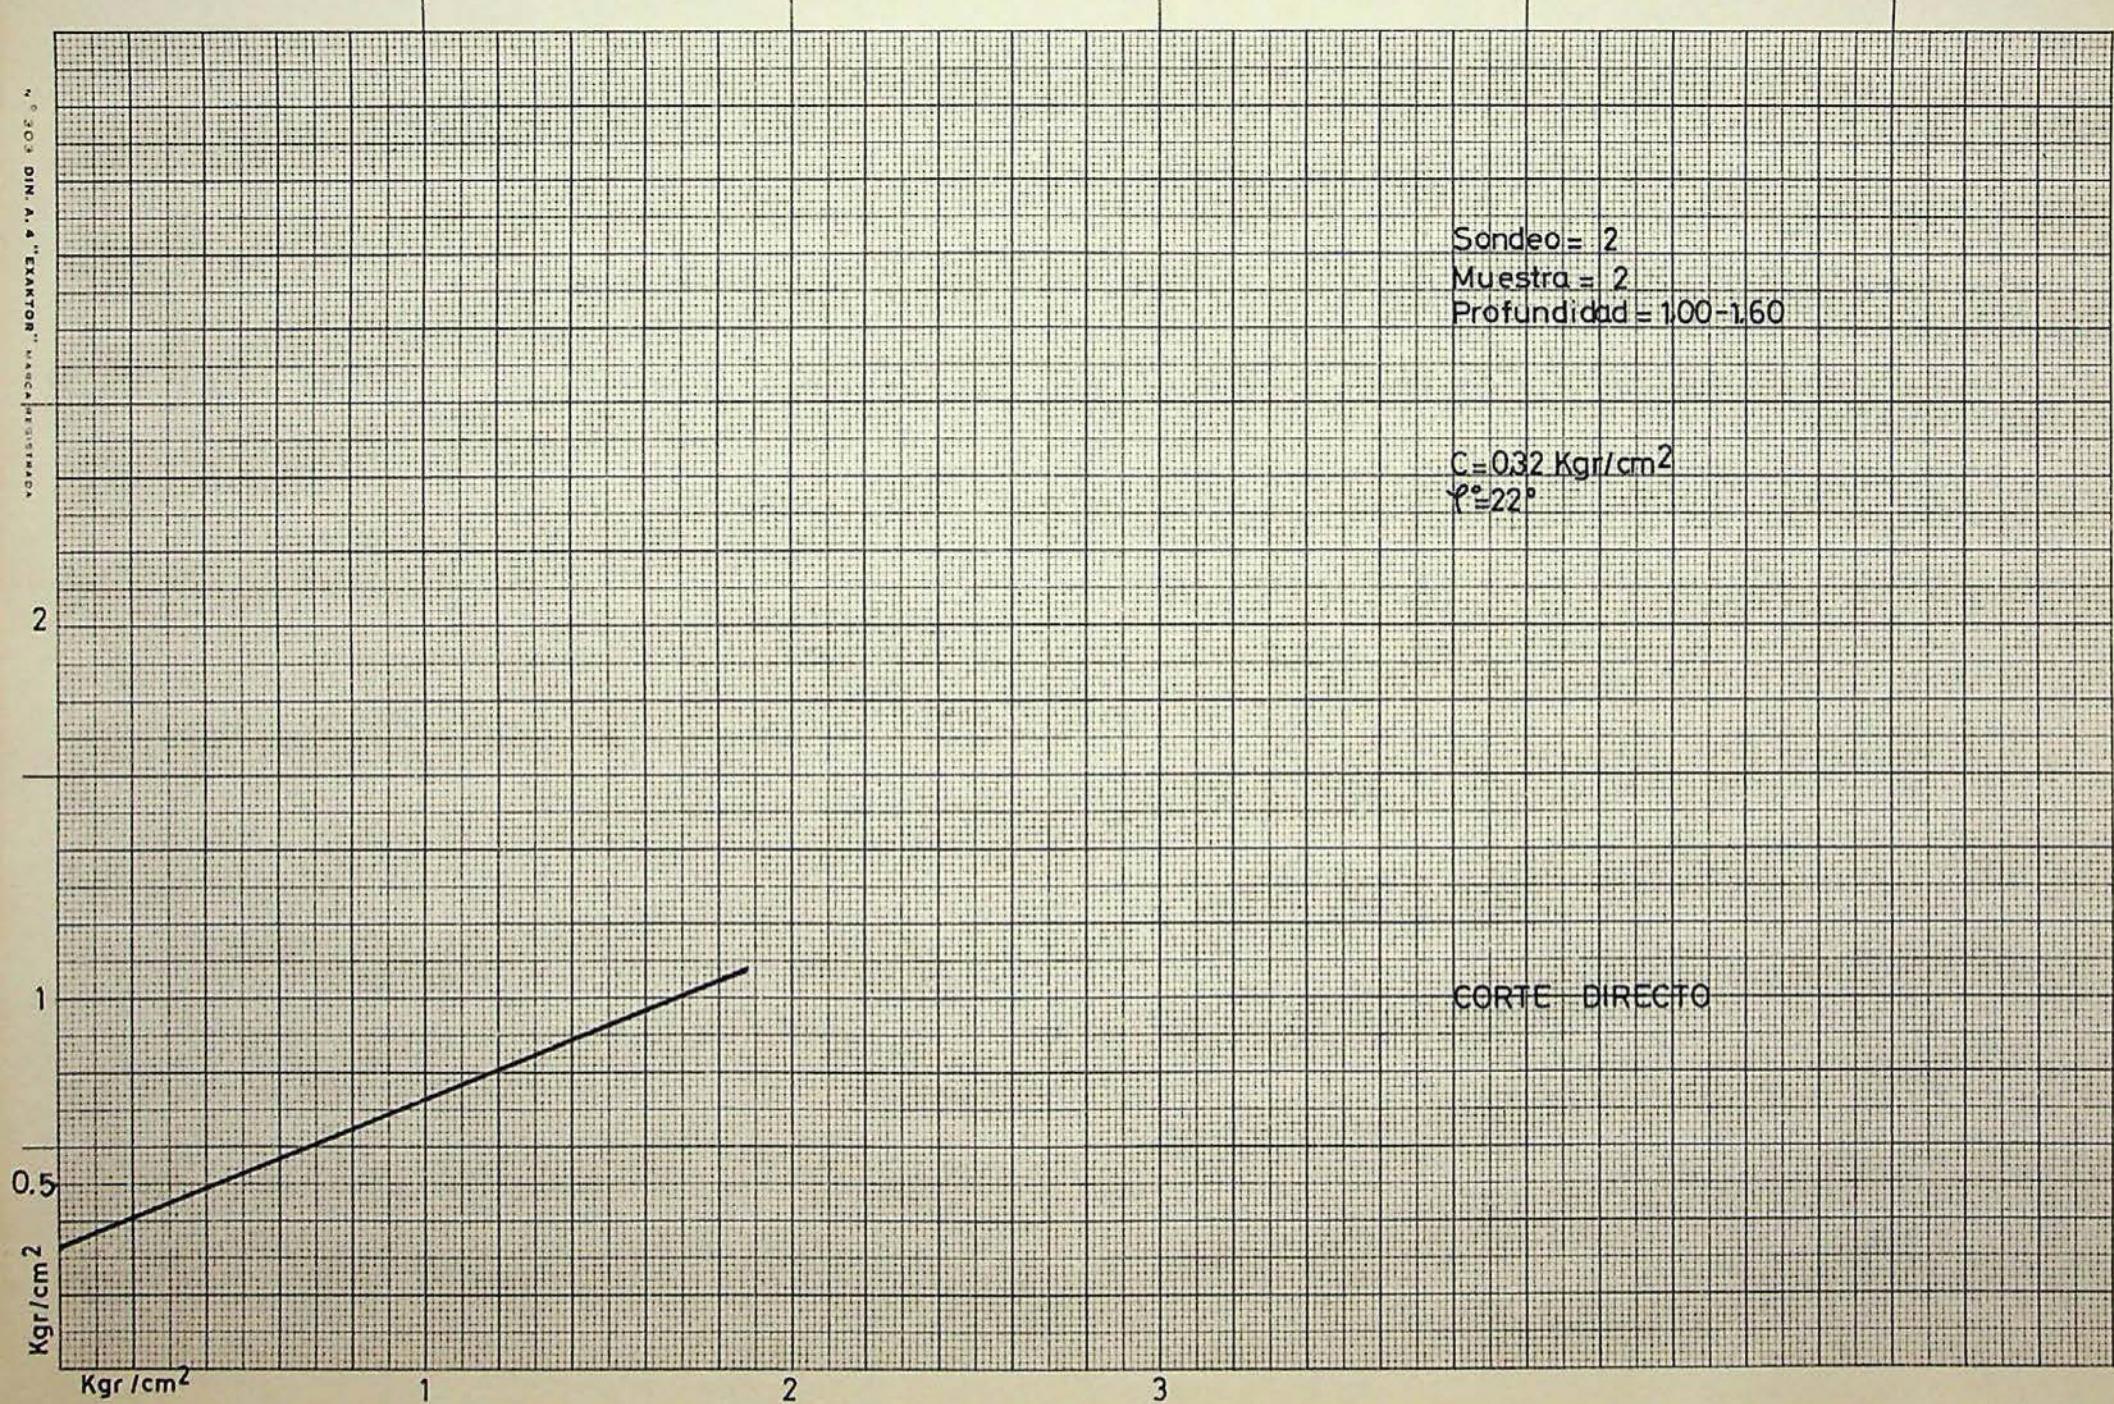
Sondeo = 2
Muestra = 2
Profundidad = 100-1.60

C = 0.32 Kgr/cm²
 $\varphi = 22^\circ$

CORTE DIRECTO

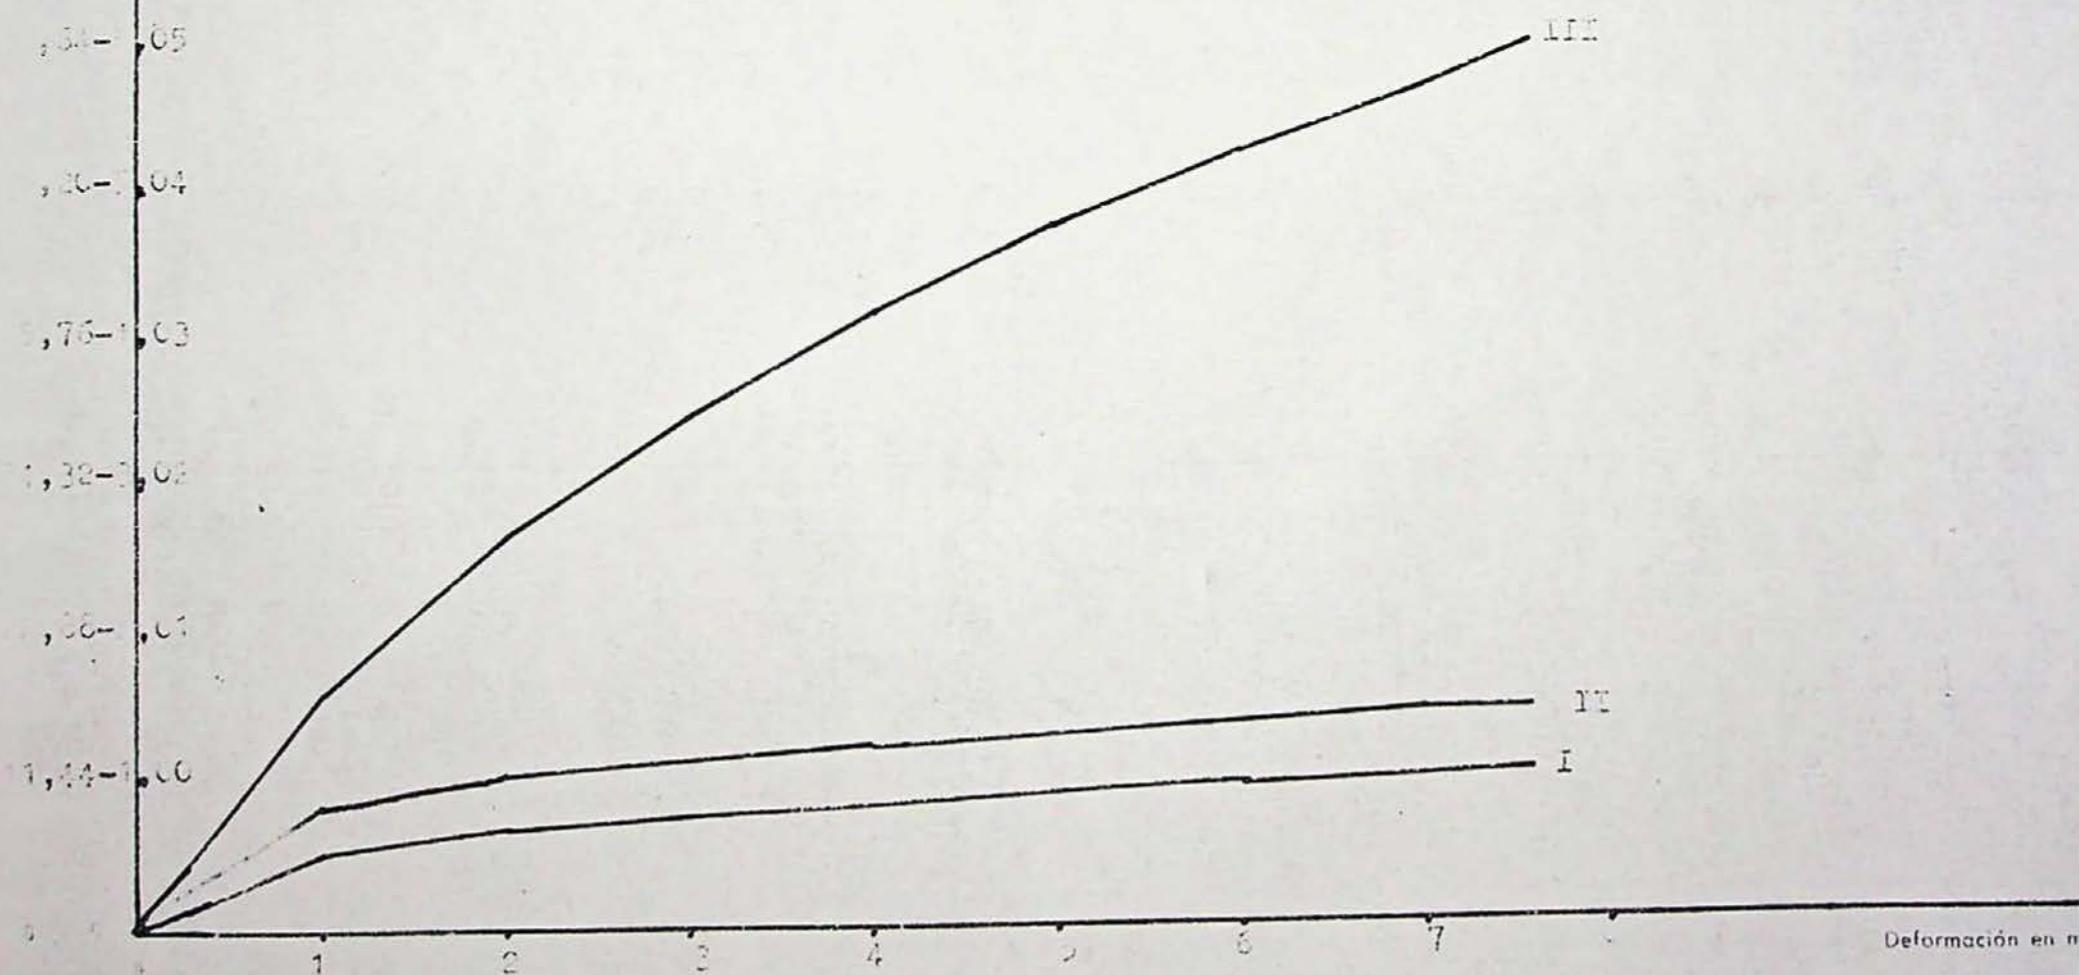
SONDÉO N.º 11, profundidad 20 cm.
MUESTRA N.º 10. 301
ENSAYO Compresión directa
CURVA Deformación en Carga
PROBETA diámetro 4 cm
ALTURA 1,3 cm

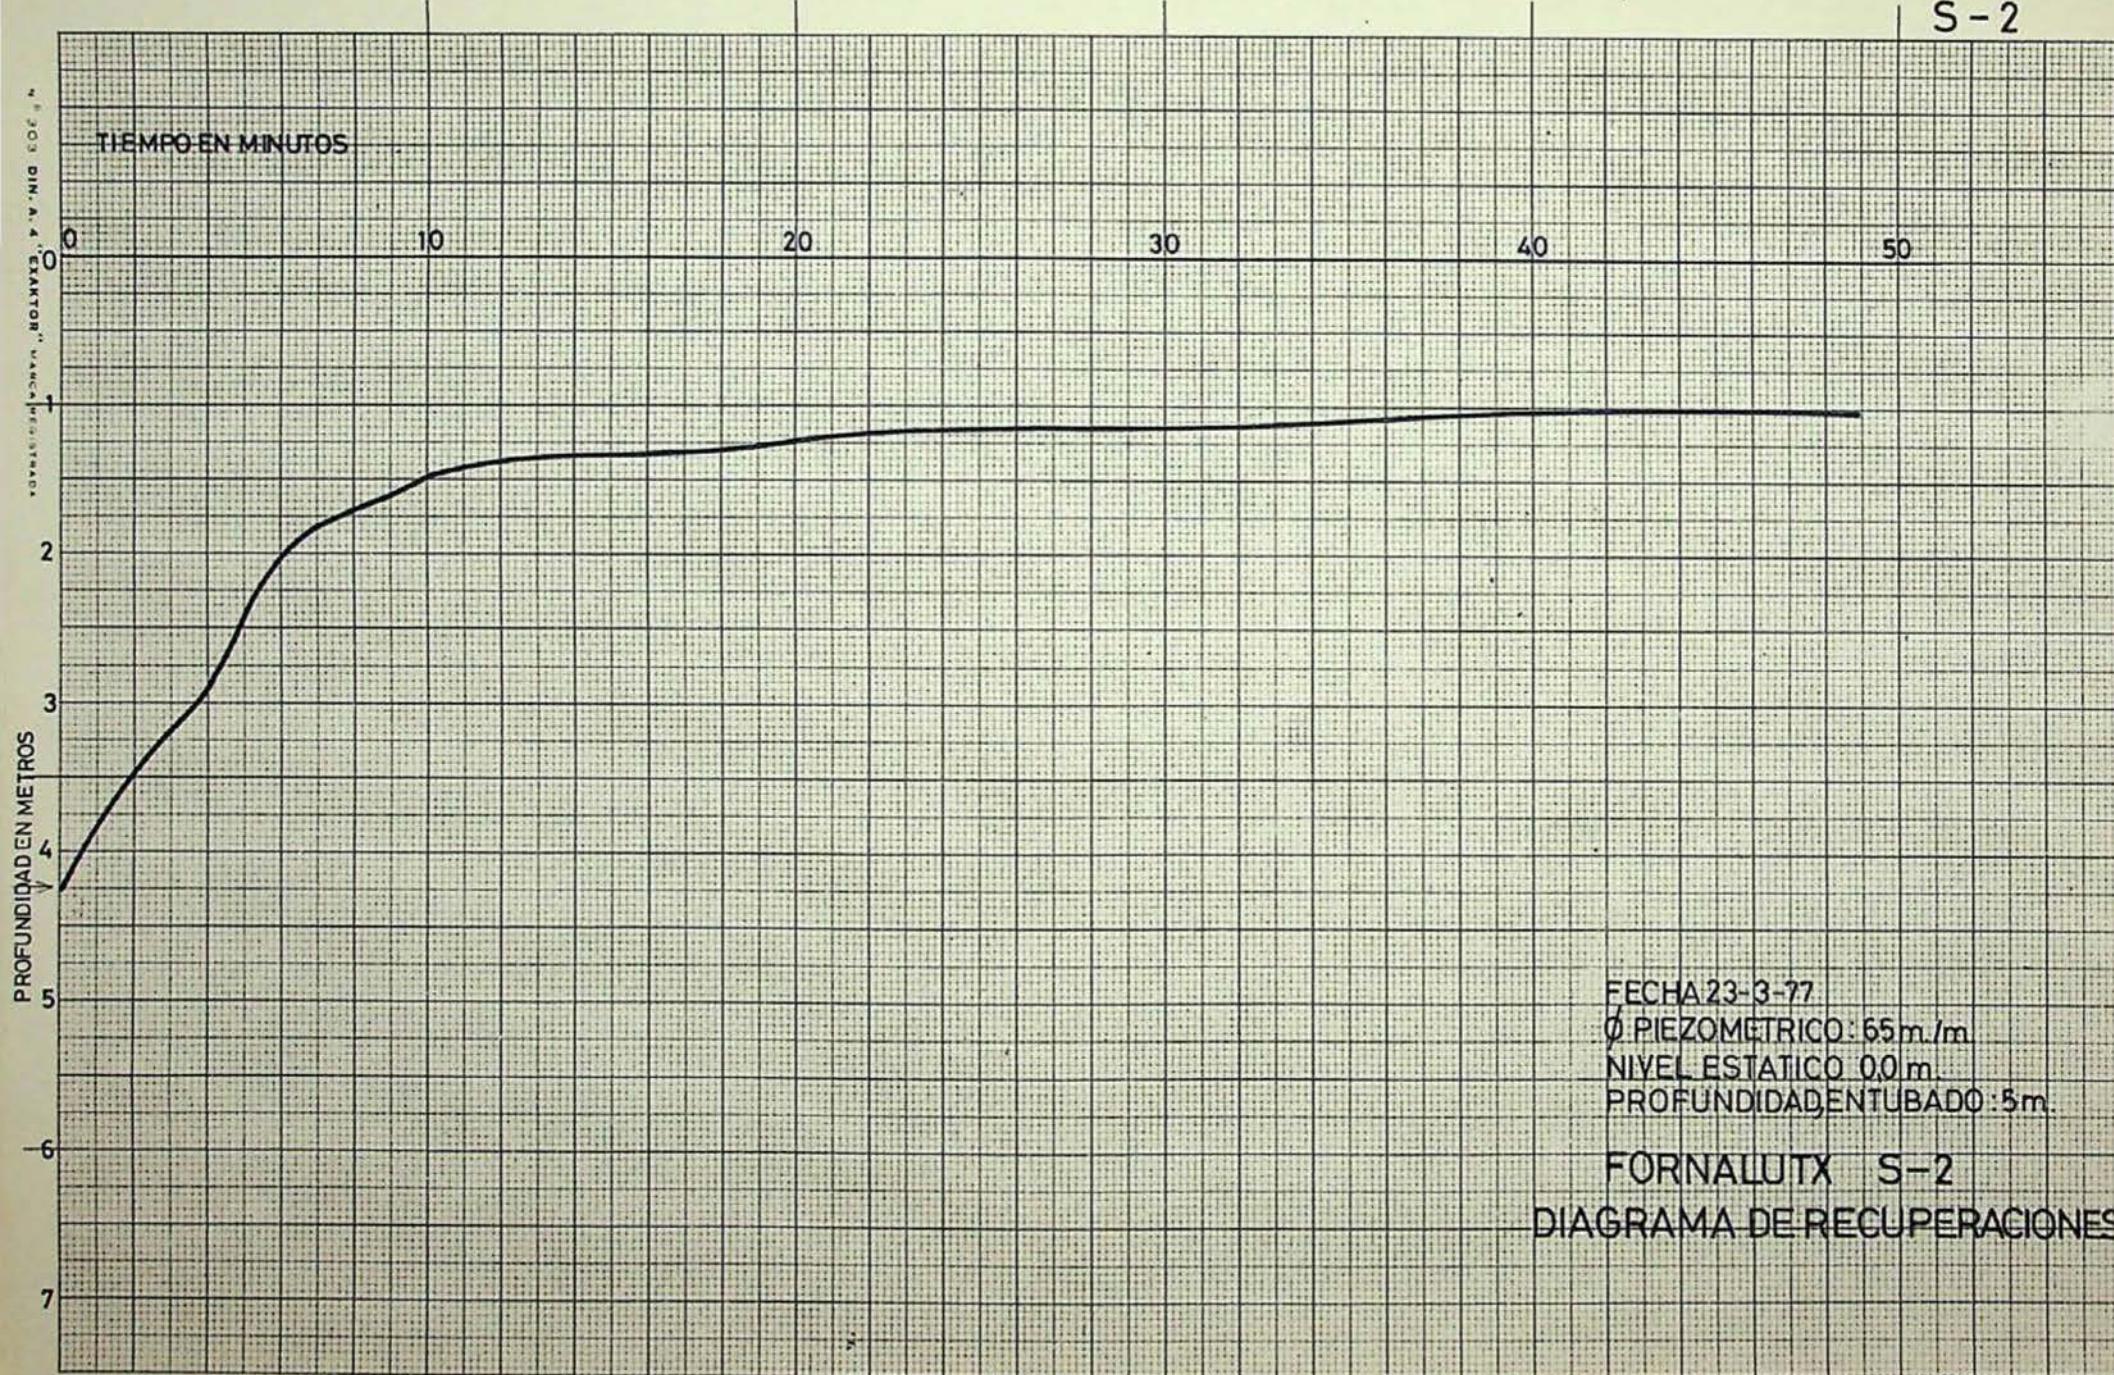
DIAGRAMA DE RECUPERACIONES

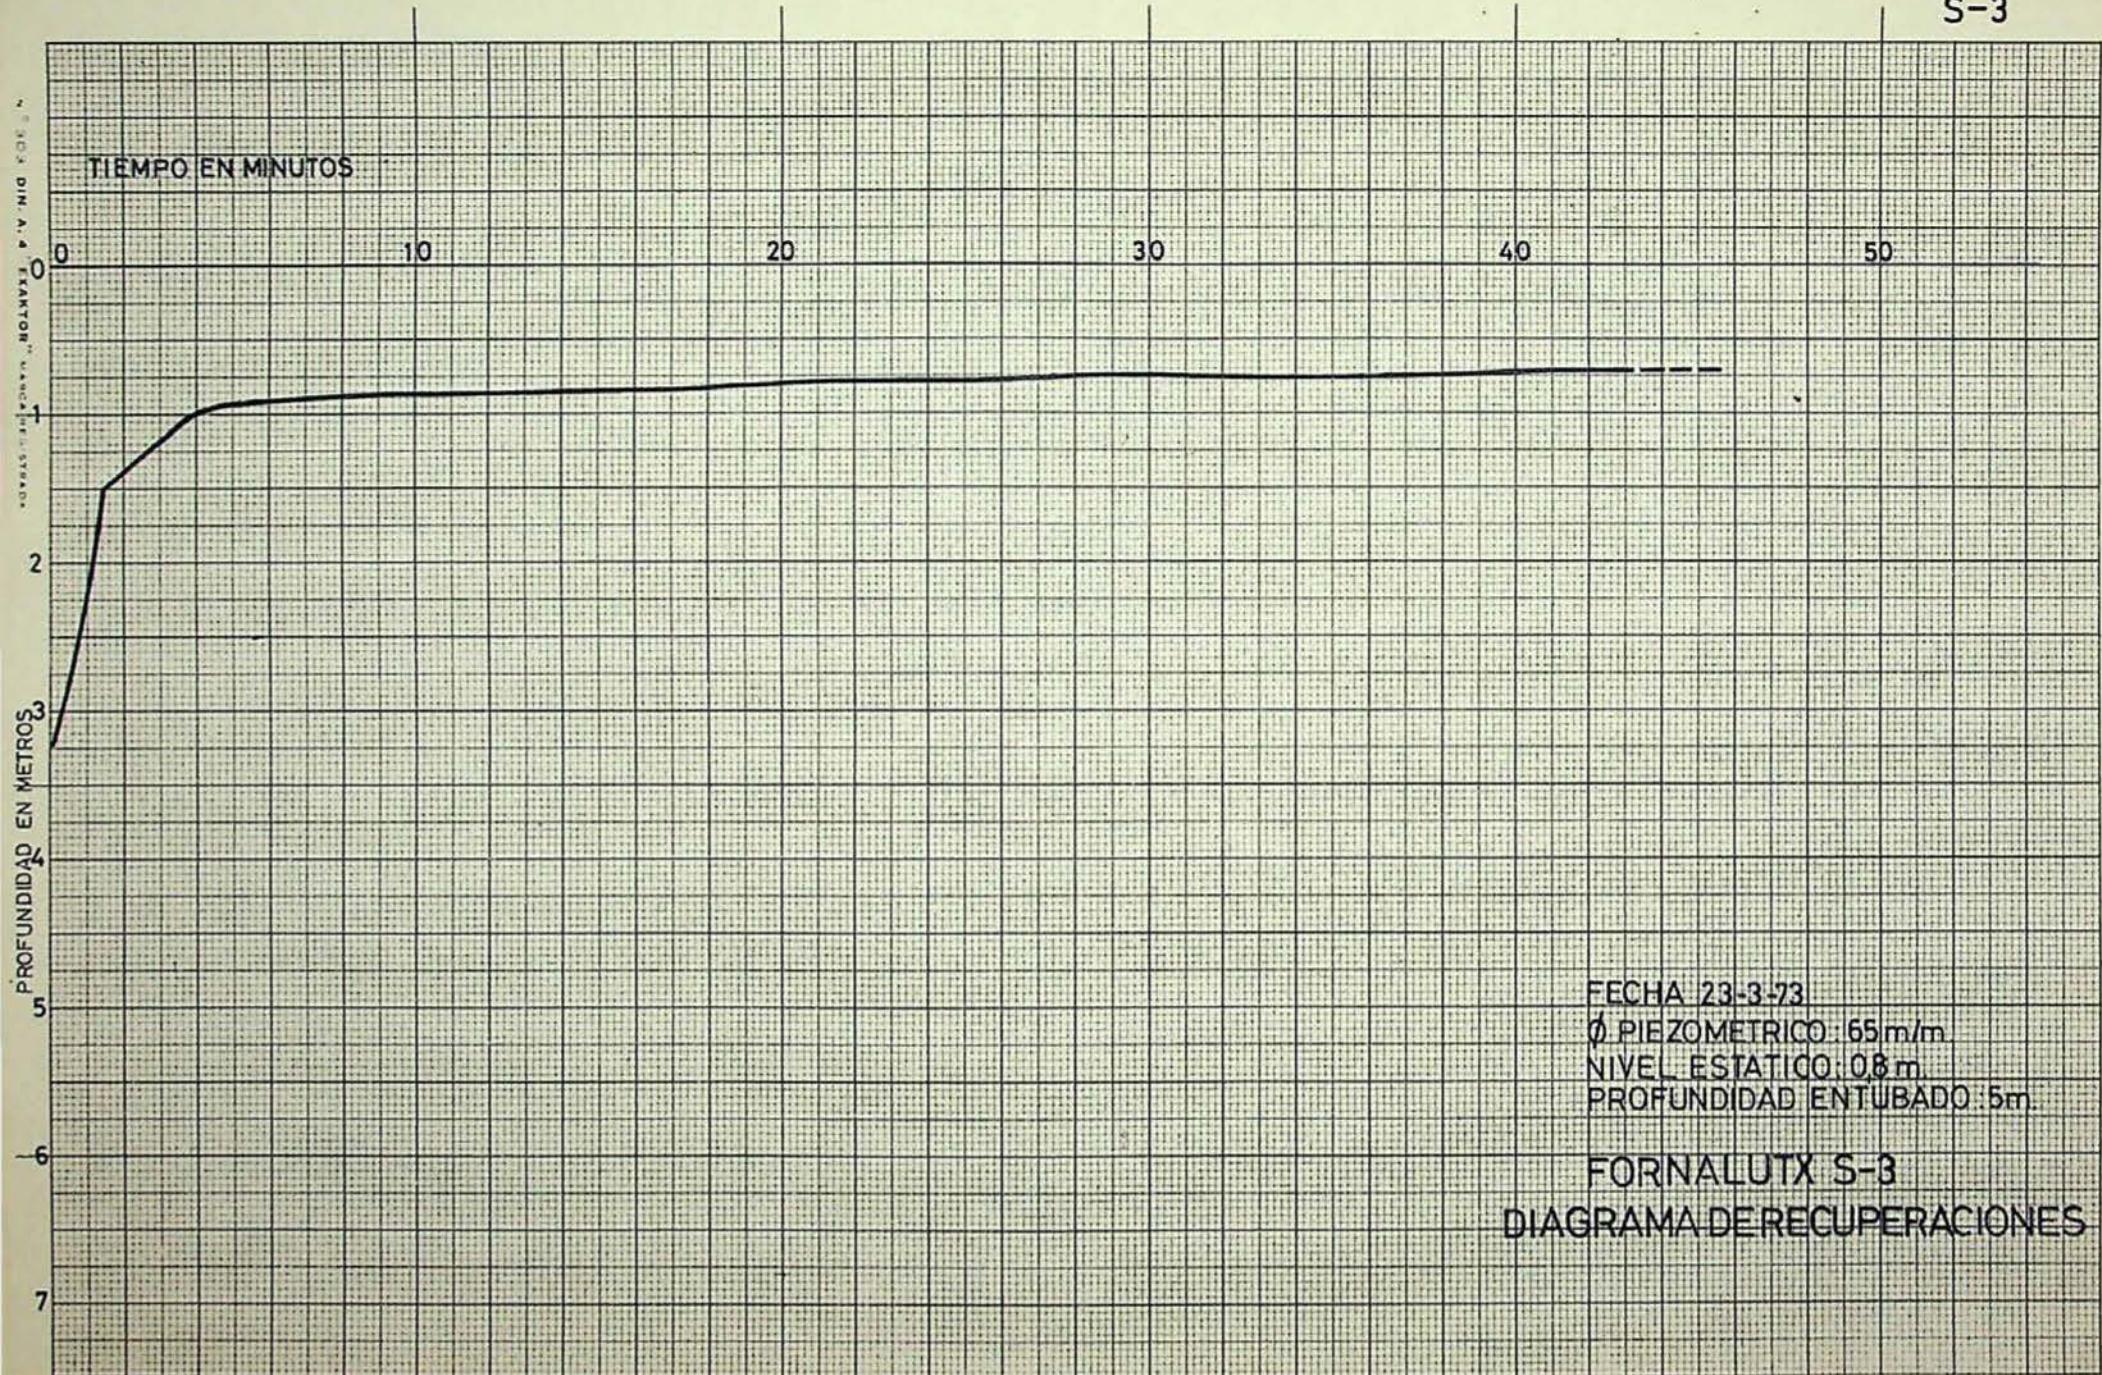
DIAGRAMA DE RECUPERACIONES

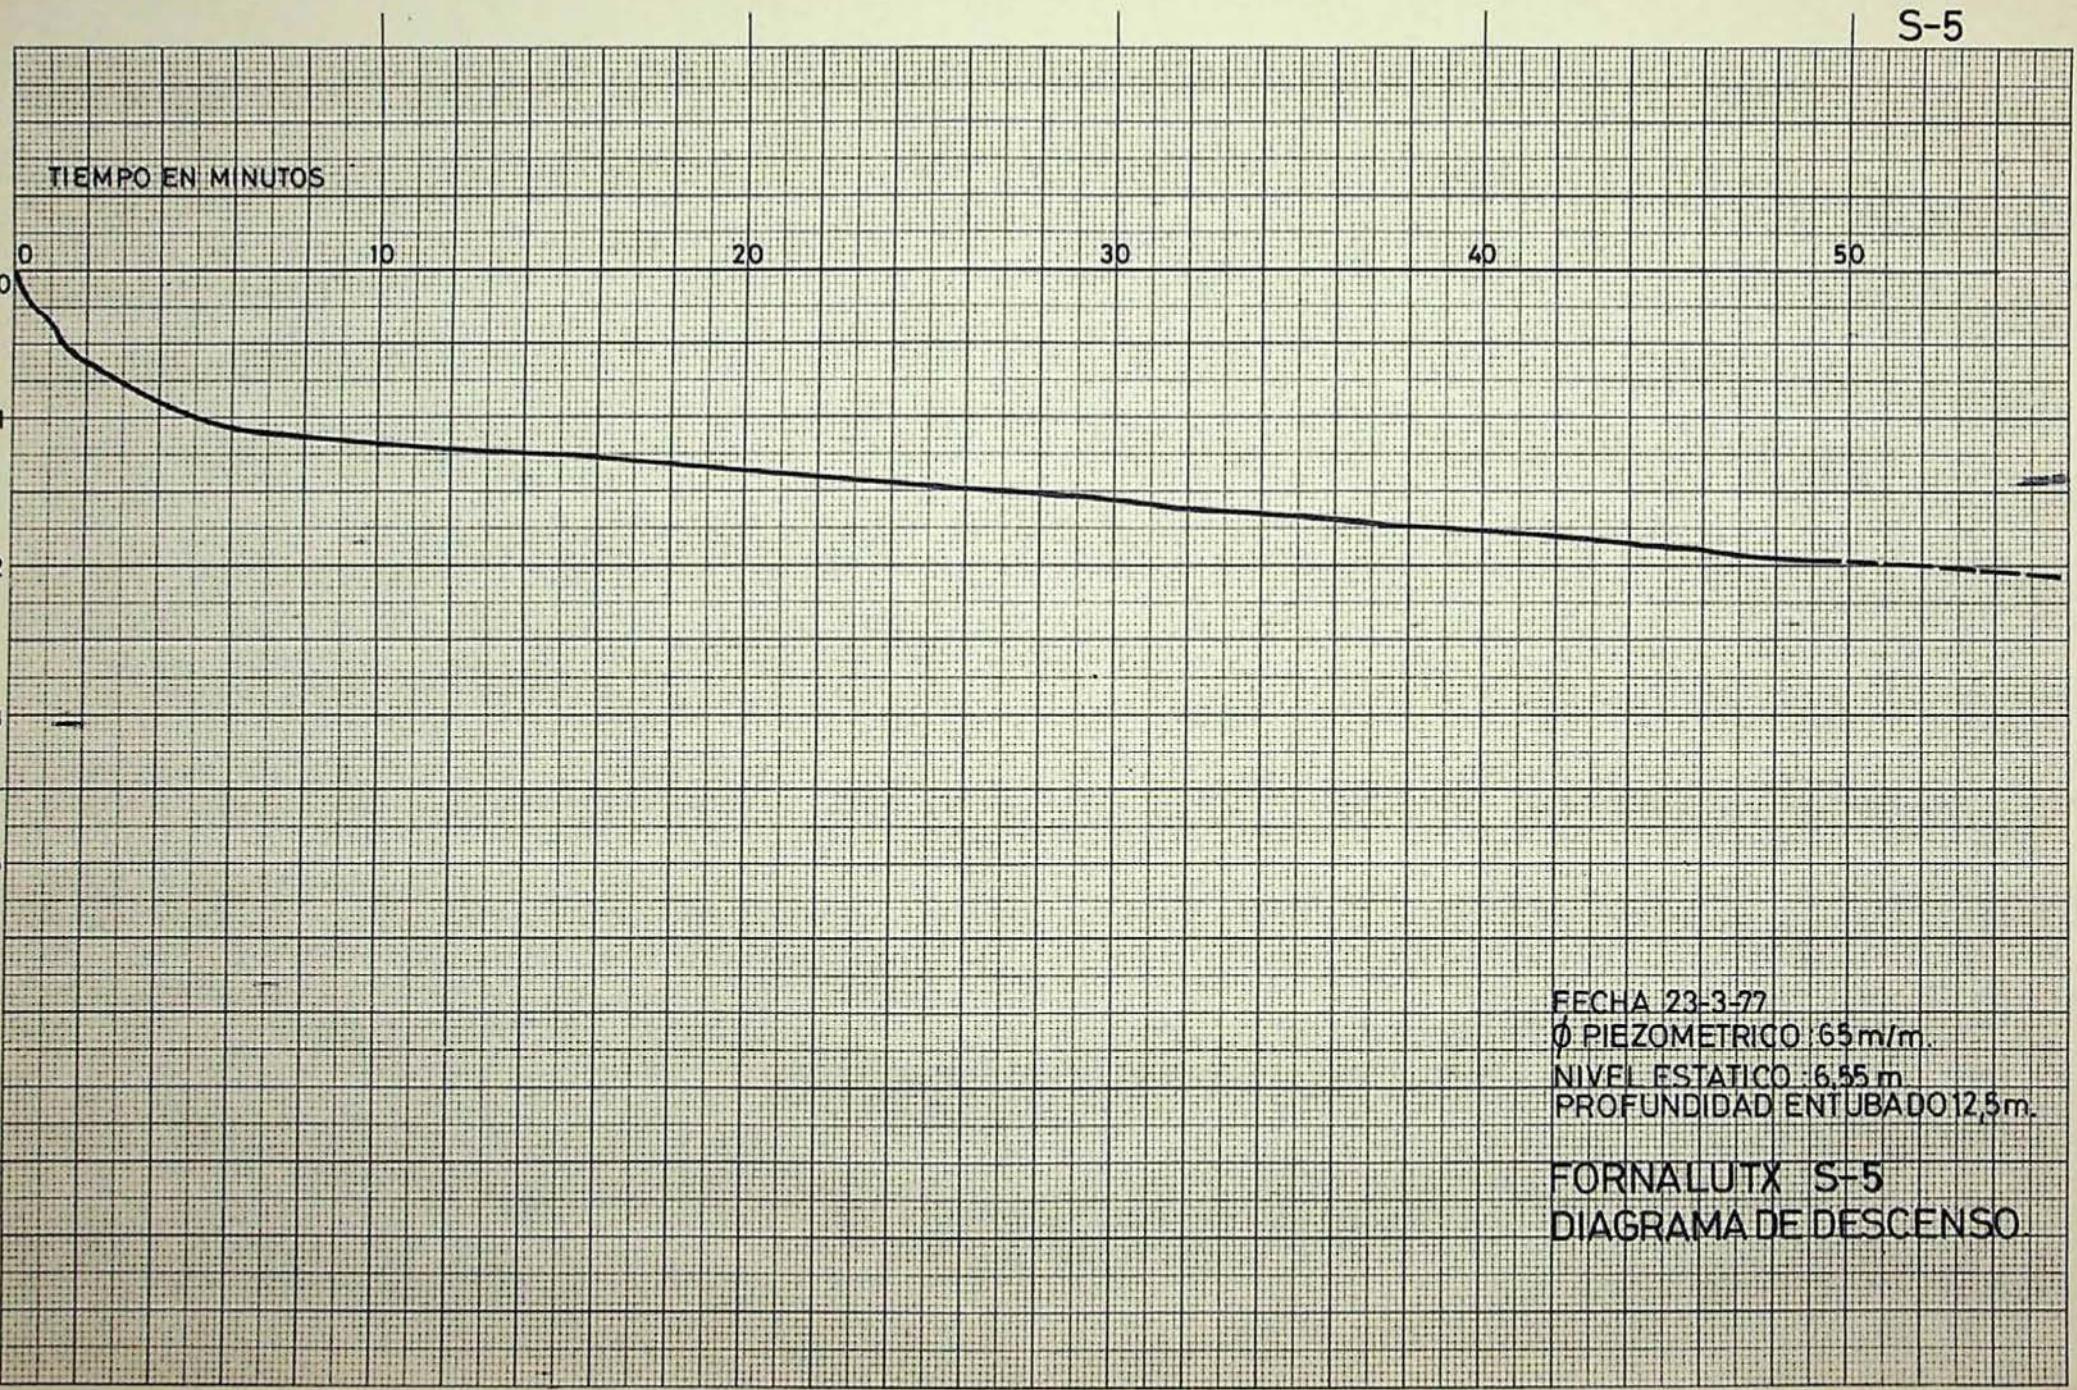
FECHA 23-3-77
Ø PIEZOMETRICO 65 m/m.
NIVEL ESTATICO 6,55 m
PROFUNDIDAD ENTUBADO 12,5 m.

FORNALUTX S-5
DIAGRAMA DE DESCENSO

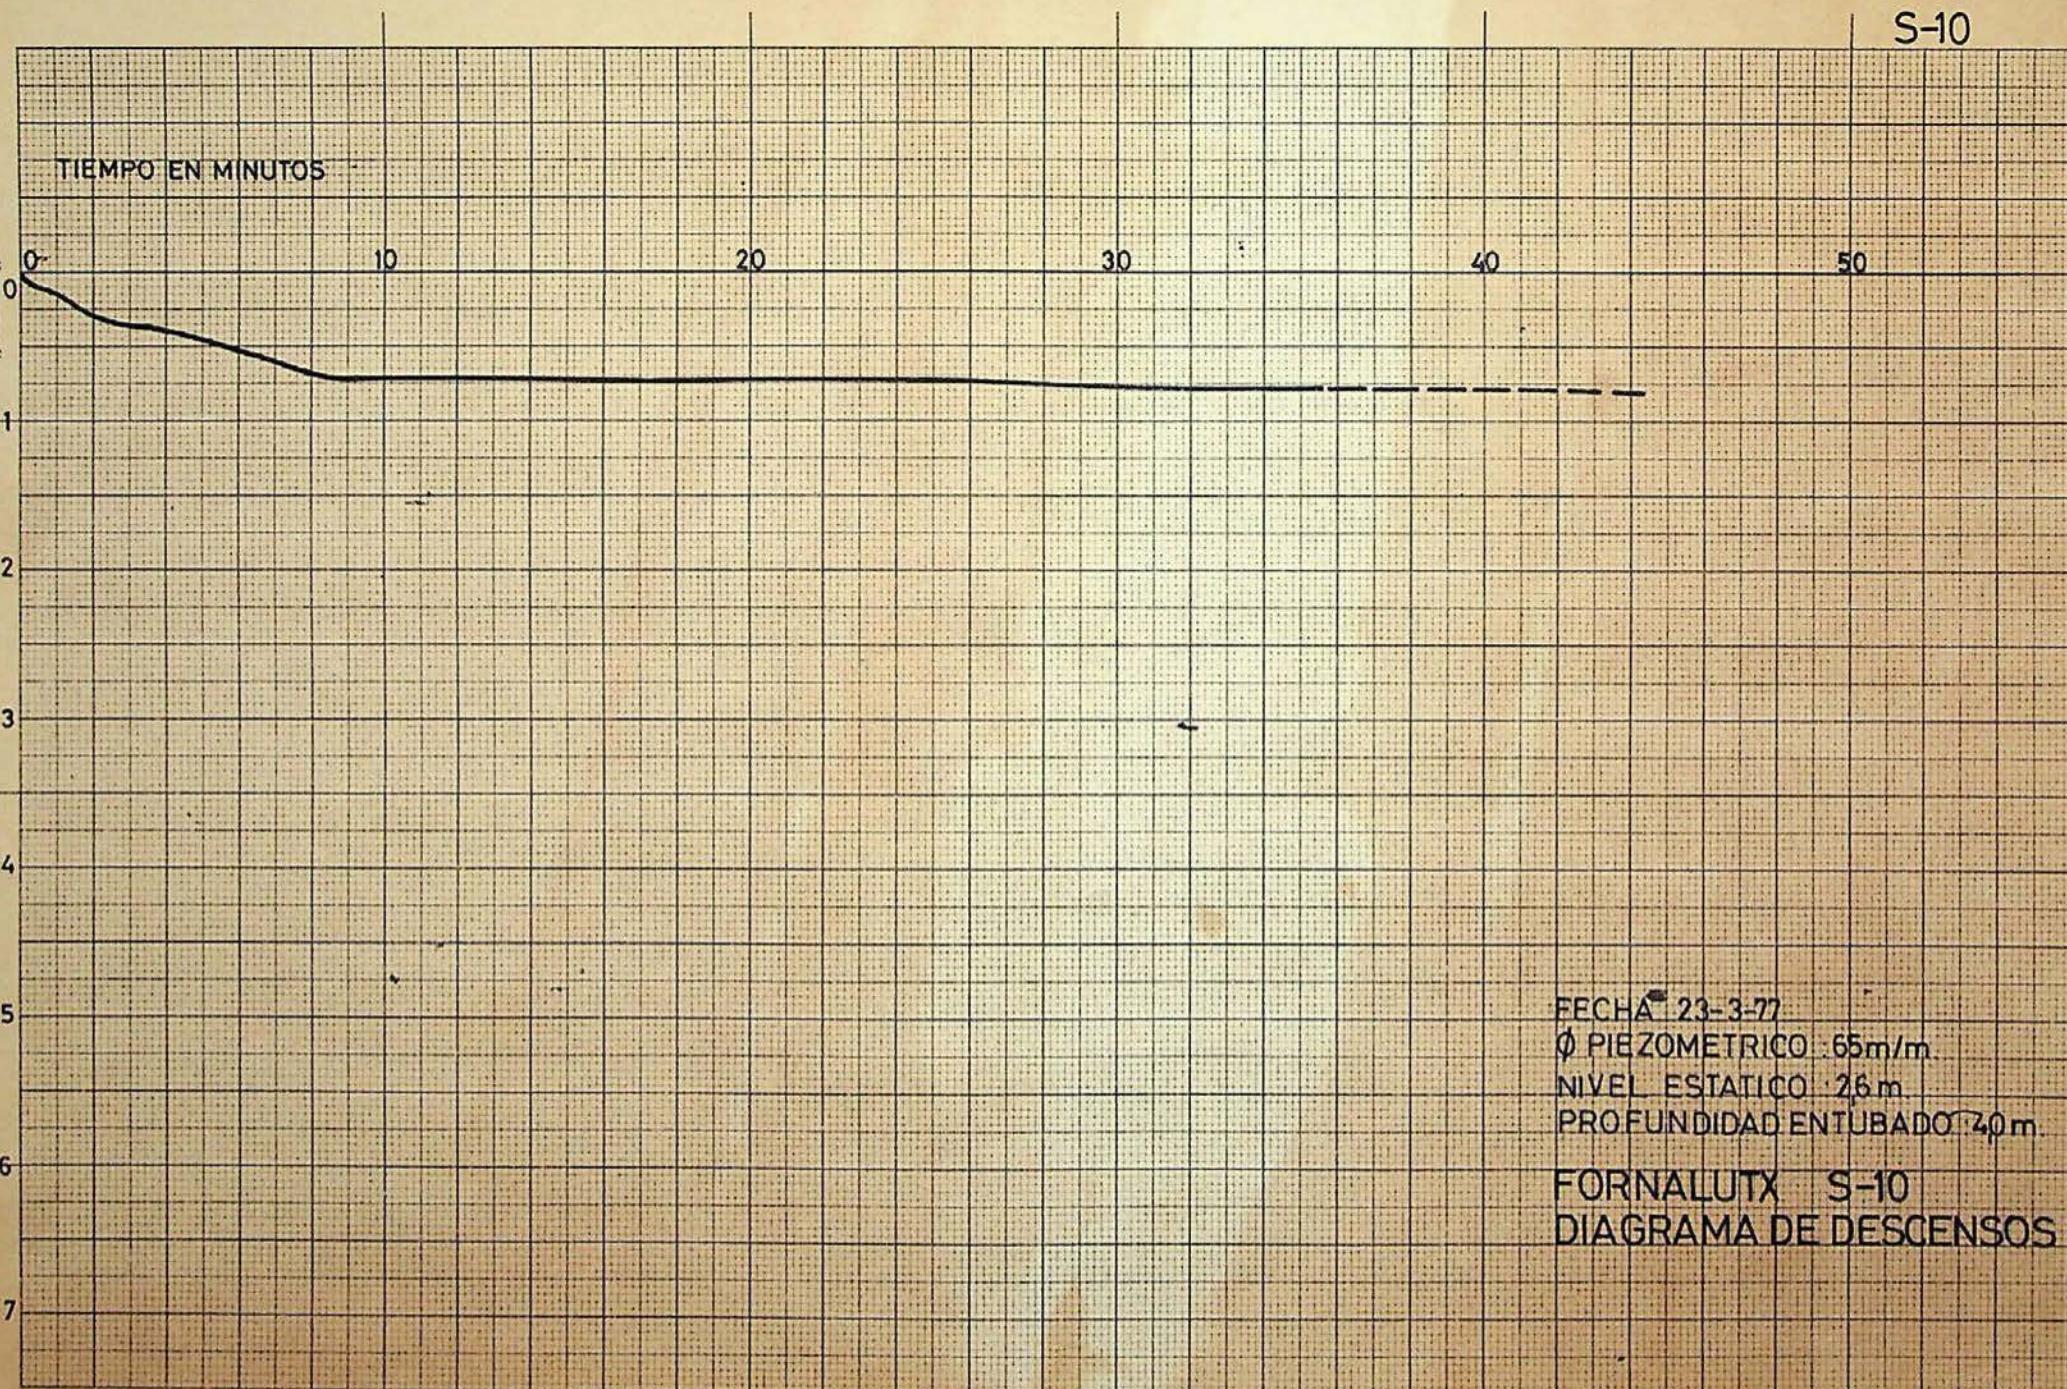
FECHA 23-3-77
Ø PIEZOMETRICO 65m/m
NIVEL ESTATICO 2.6 m
PROFUNDIDAD ENTUBADO 40 m.
FORNALUTX S-10
DIAGRAMA DE DESCENSOS

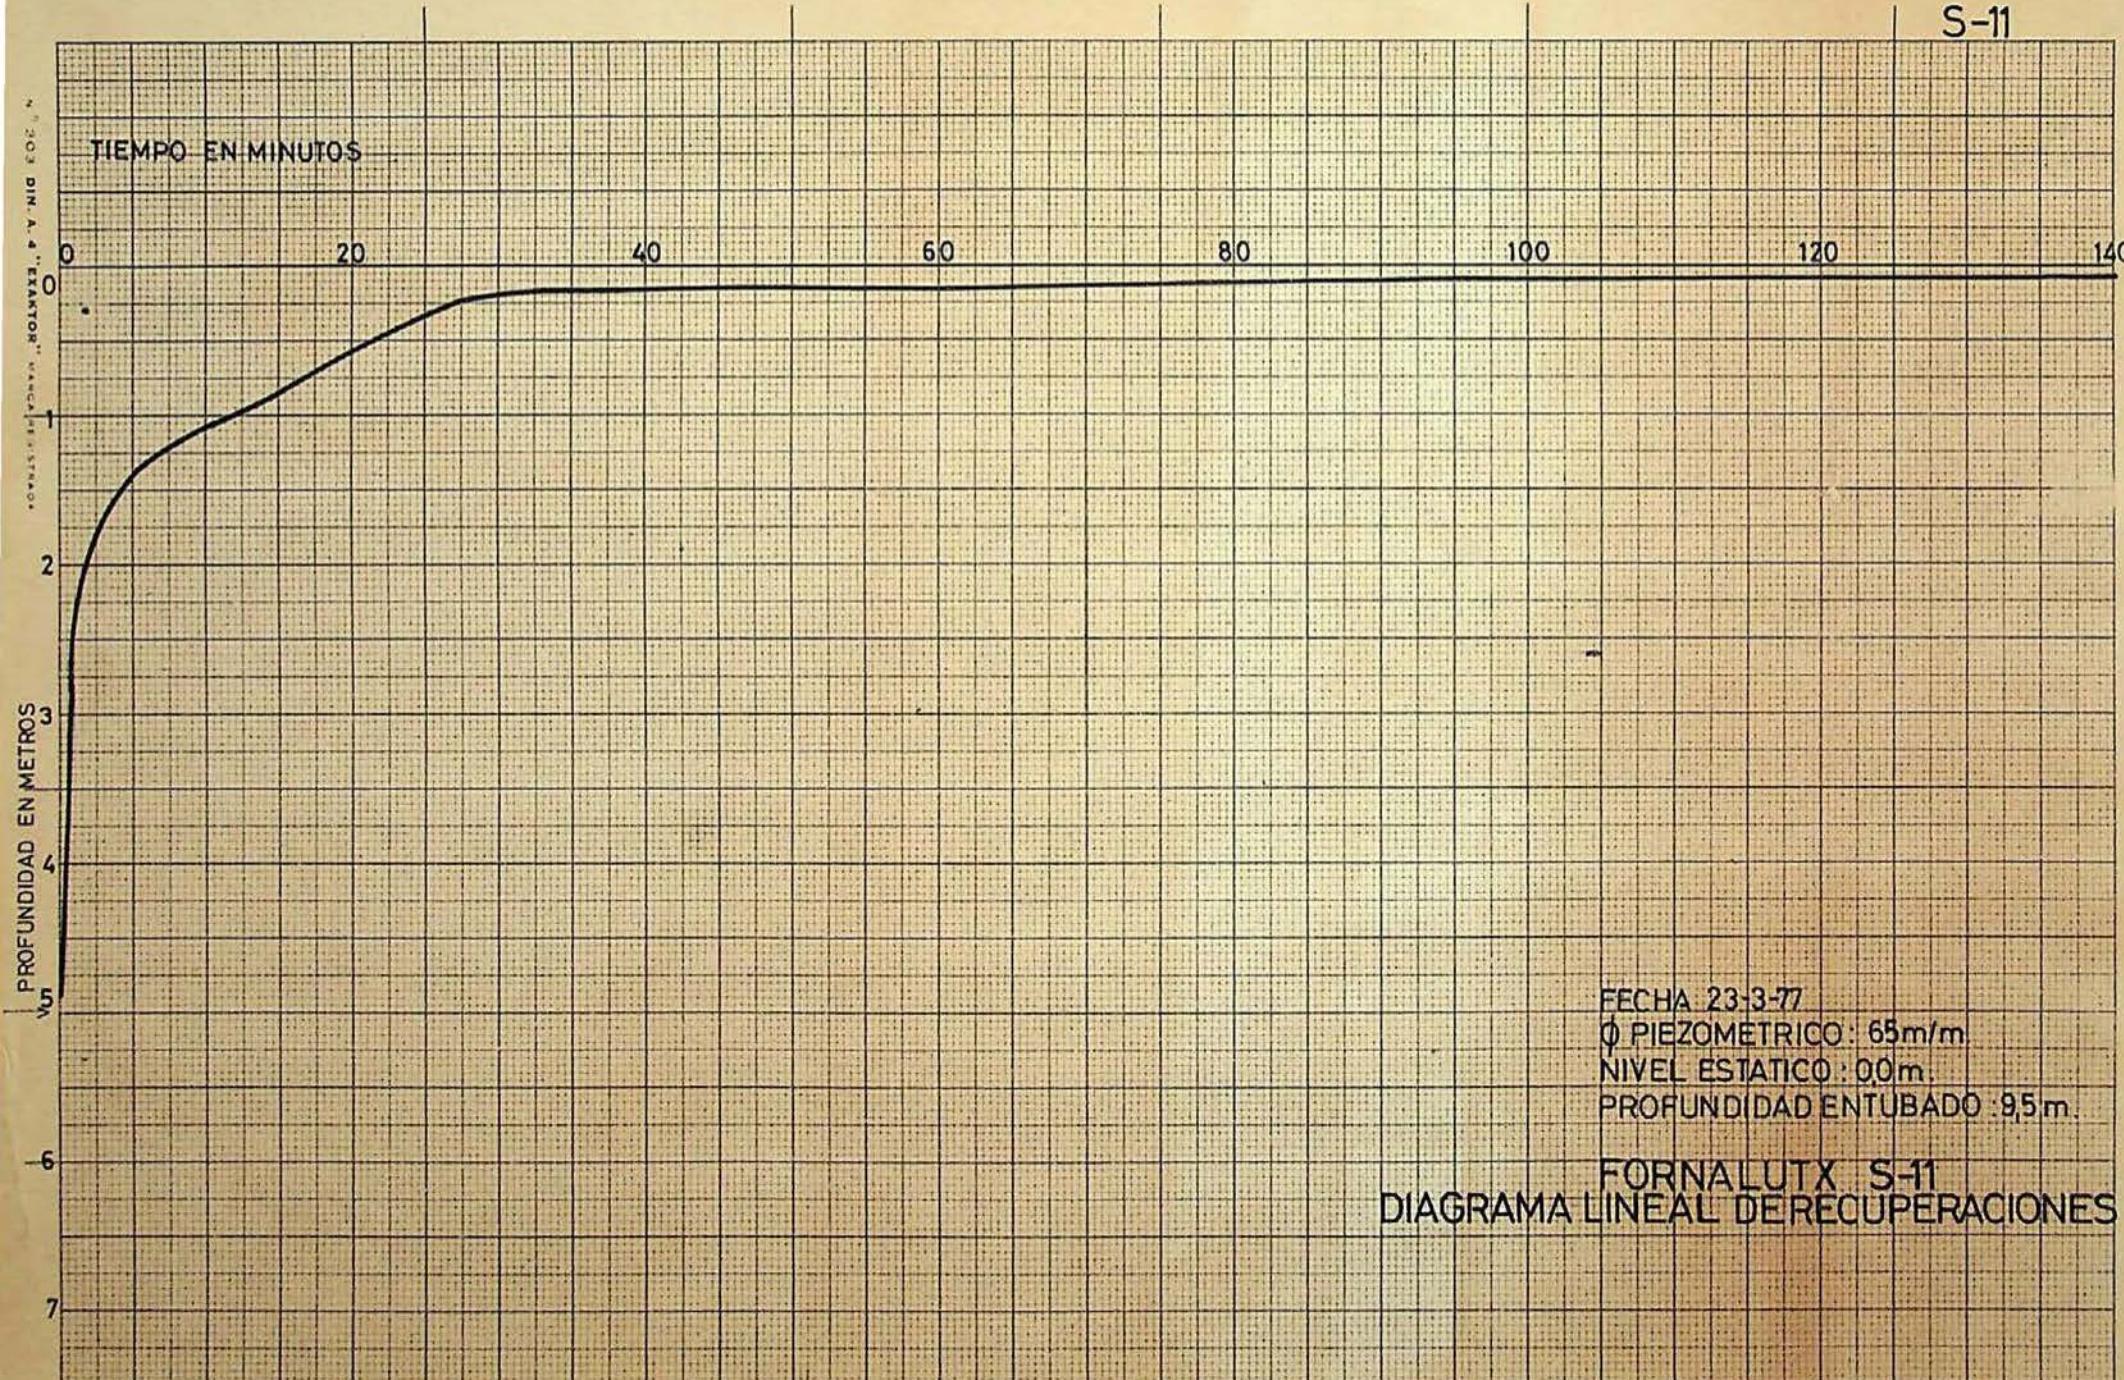
FORNALUTX S-11
DIAGRAMA LINEAL DE RECUPERACIONES
