INFORMES
GEOTÈCNICS
TORRENT
FORNALUTX

ANEXO a n/ INFORME 75/43

RELATIVO A: Informe Geotécnico Talud

UBICADO EN: F O R N A L U T X

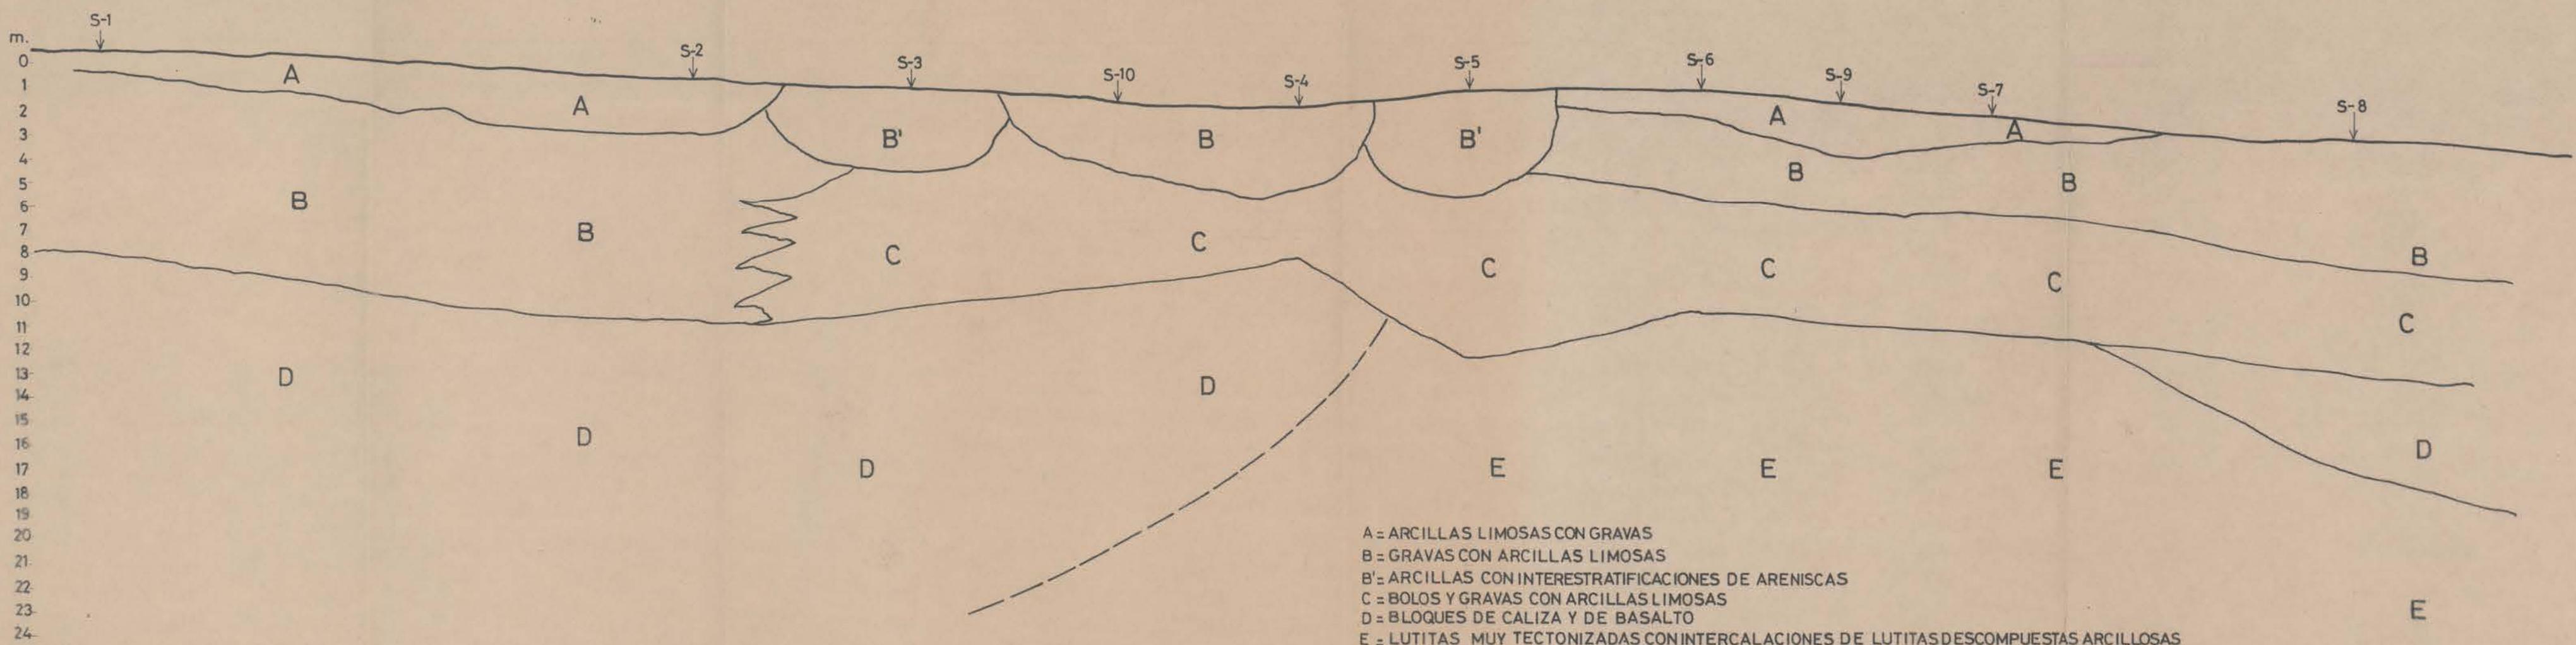
A = ARCILLAS LIMOSAS CON GRAVAS
 B = GRAVAS CON ARCILLAS LIMOSAS
 B' = ARCILLAS CON INTERESTRATIFICACIONES DE ARENISCAS
 C = BOLOS Y GRAVAS CON ARCILLAS LIMOSAS
 D = BLOQUES DE CALIZA Y DE BASALTO
 E = LUTITAS MUY TECTONIZADAS CON INTERCALACIONES DE LUTITAS DESCOMPUESTAS ARCILLOSAS

PERFIL GEOTECNICO
 E.V.: 1/200
 E.H.: 1/200
 S = SONDEO

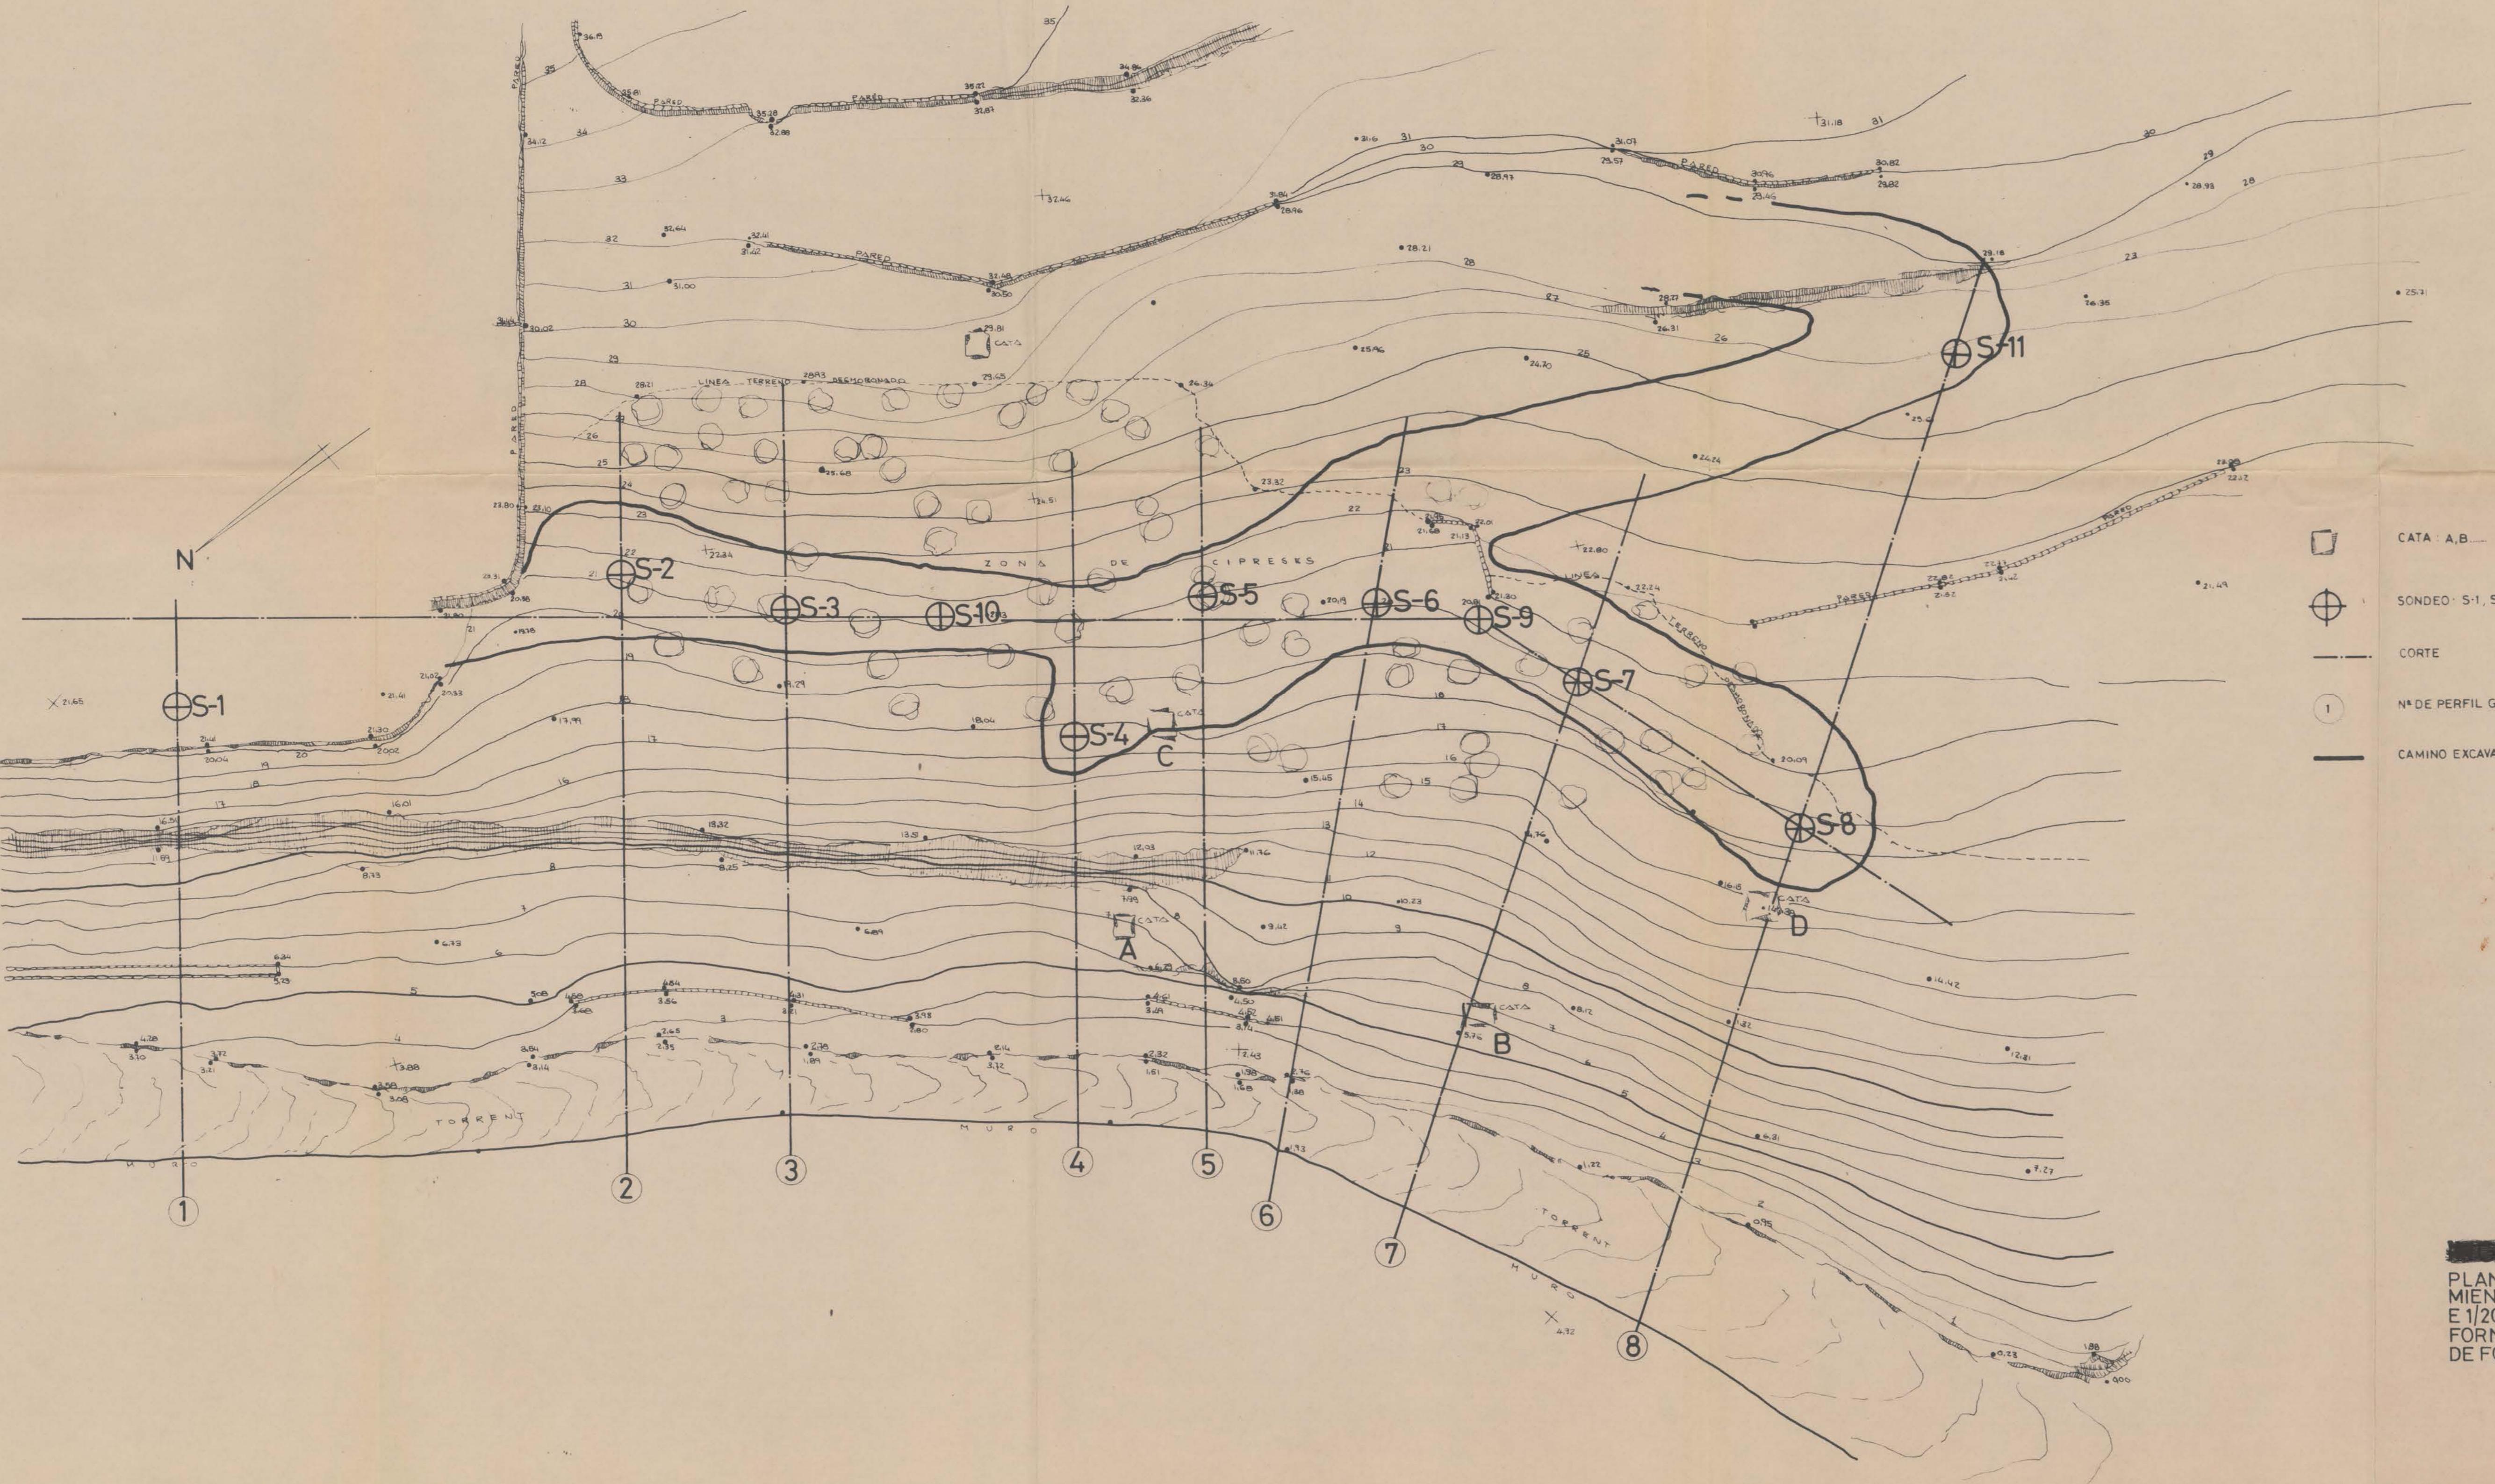
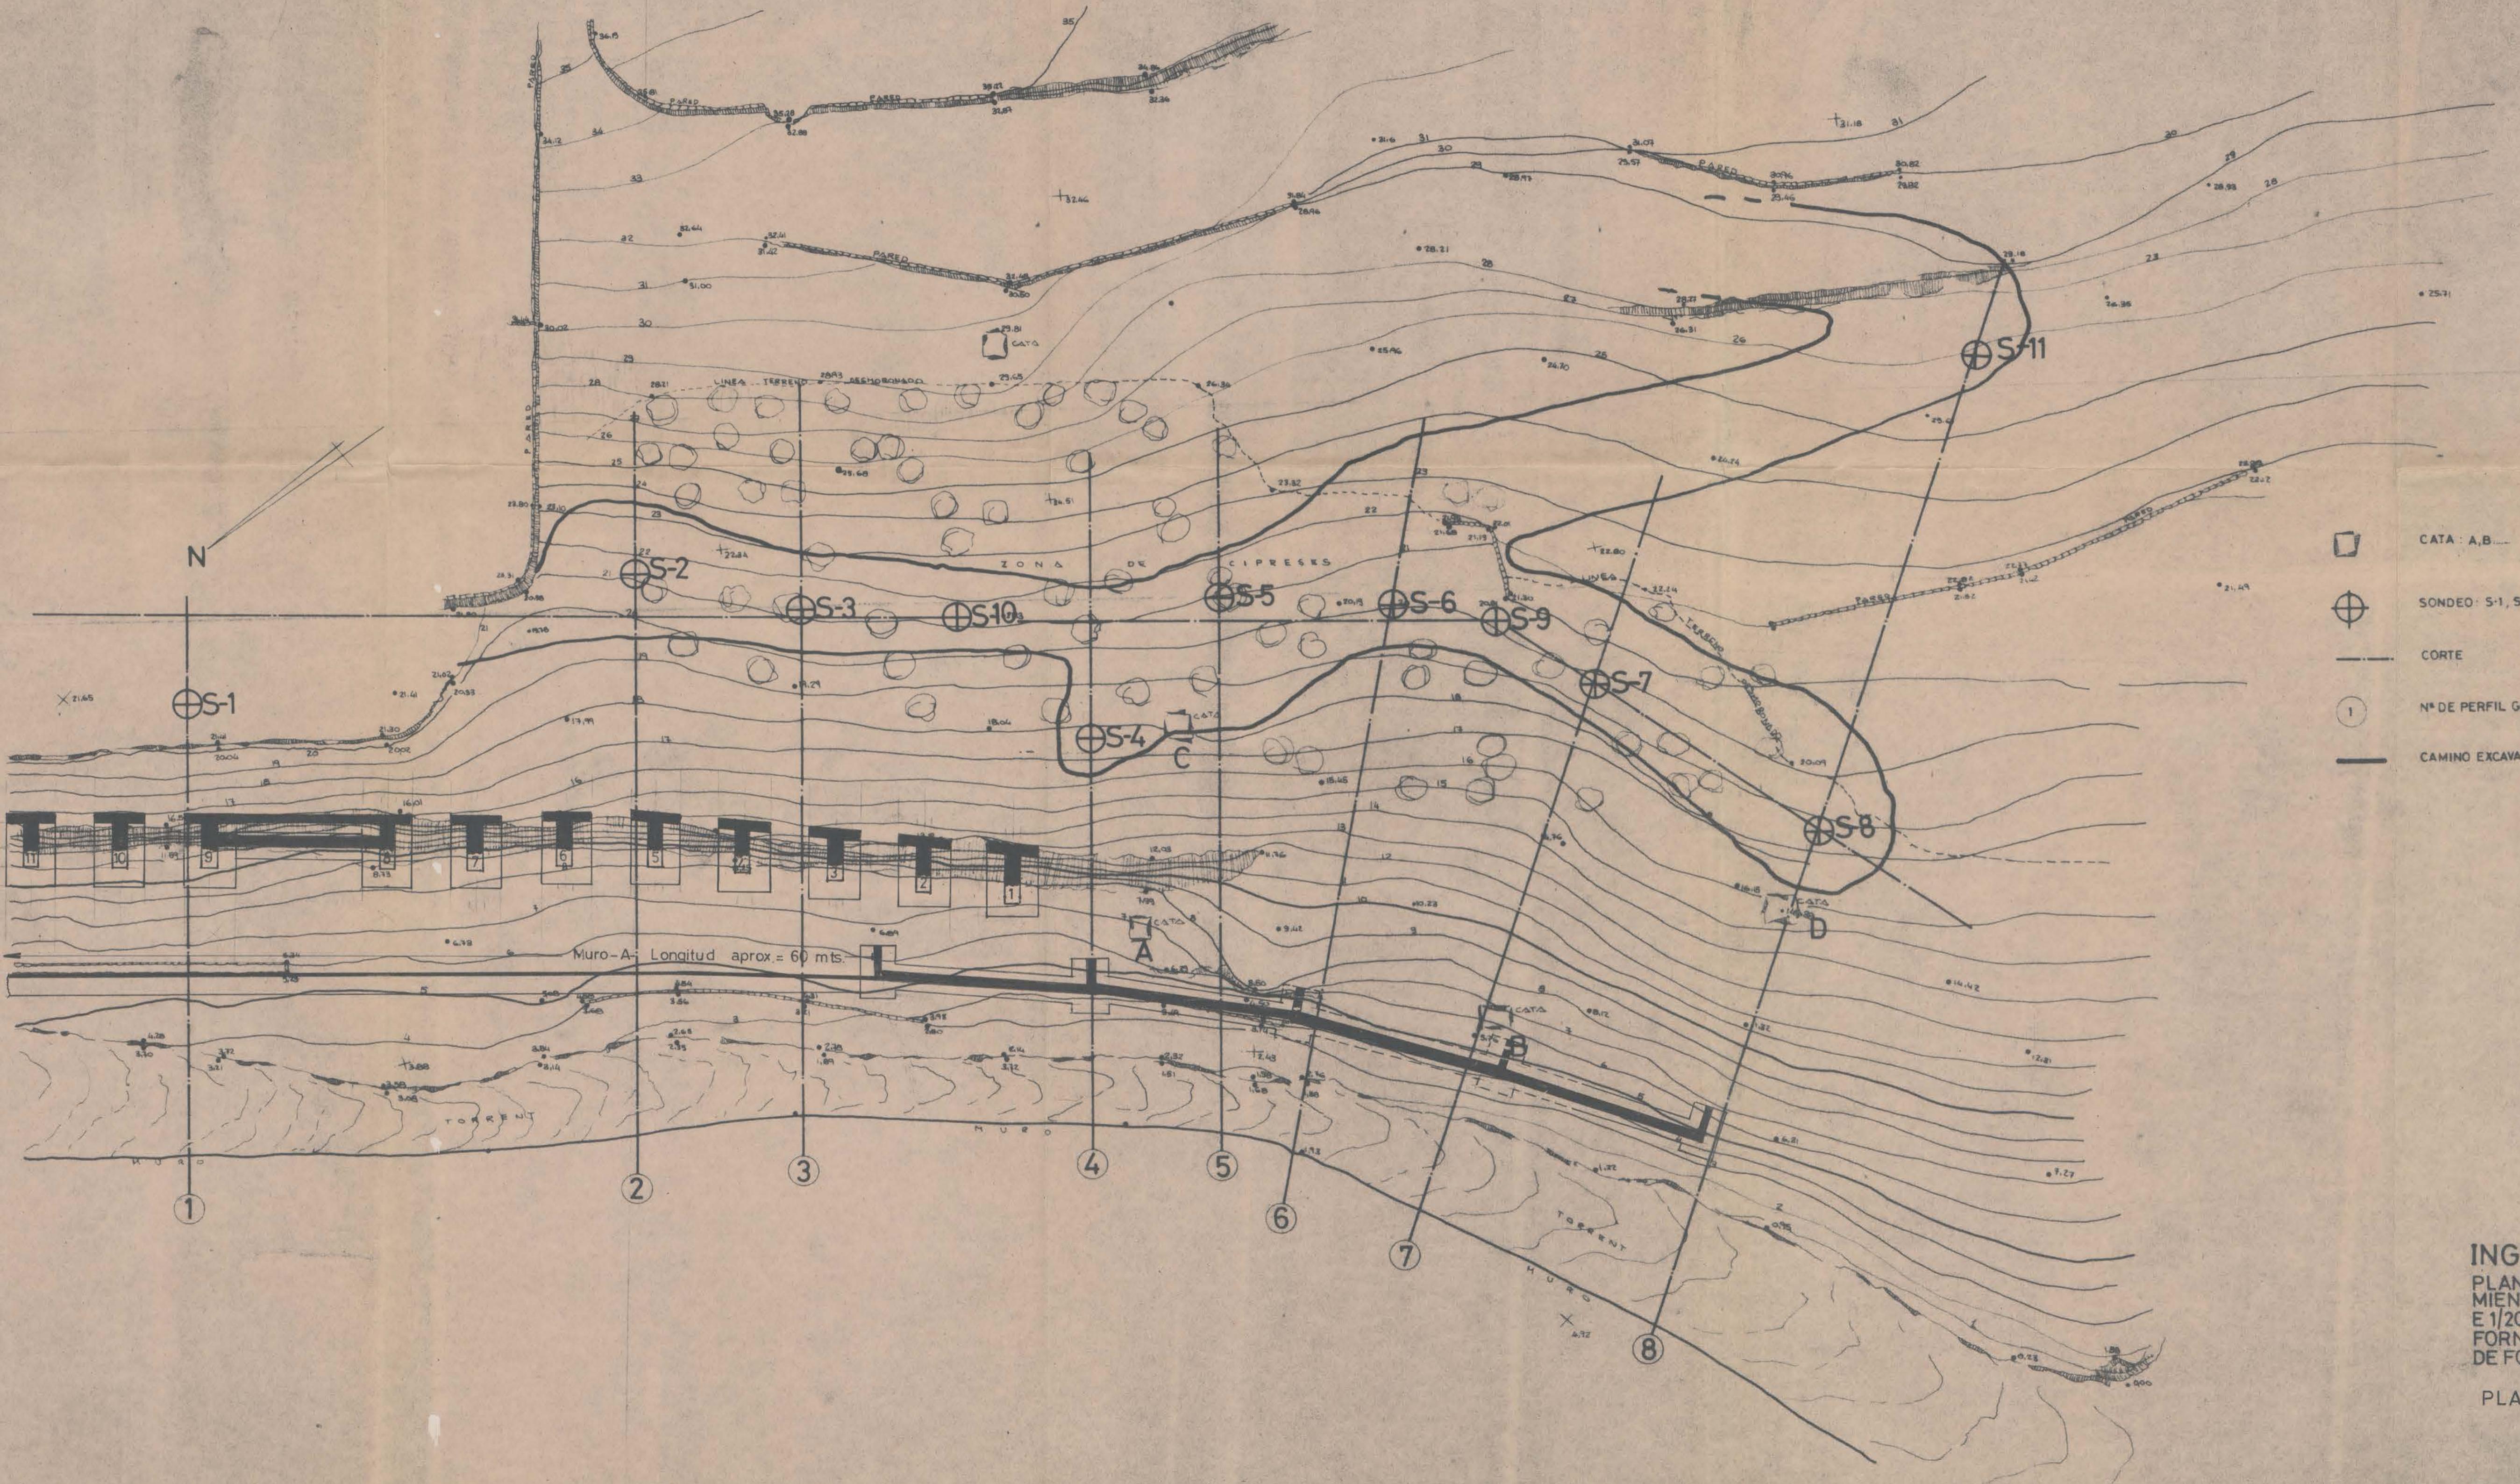
PLANO N°1

PLANO TOPOGRAFICO Y DE EMPLAZAMIENTO DE SONDEOS.
E 1/200
FORNALUTX LADERA S.E. DEL TORRENTE DE FORNALUTX.

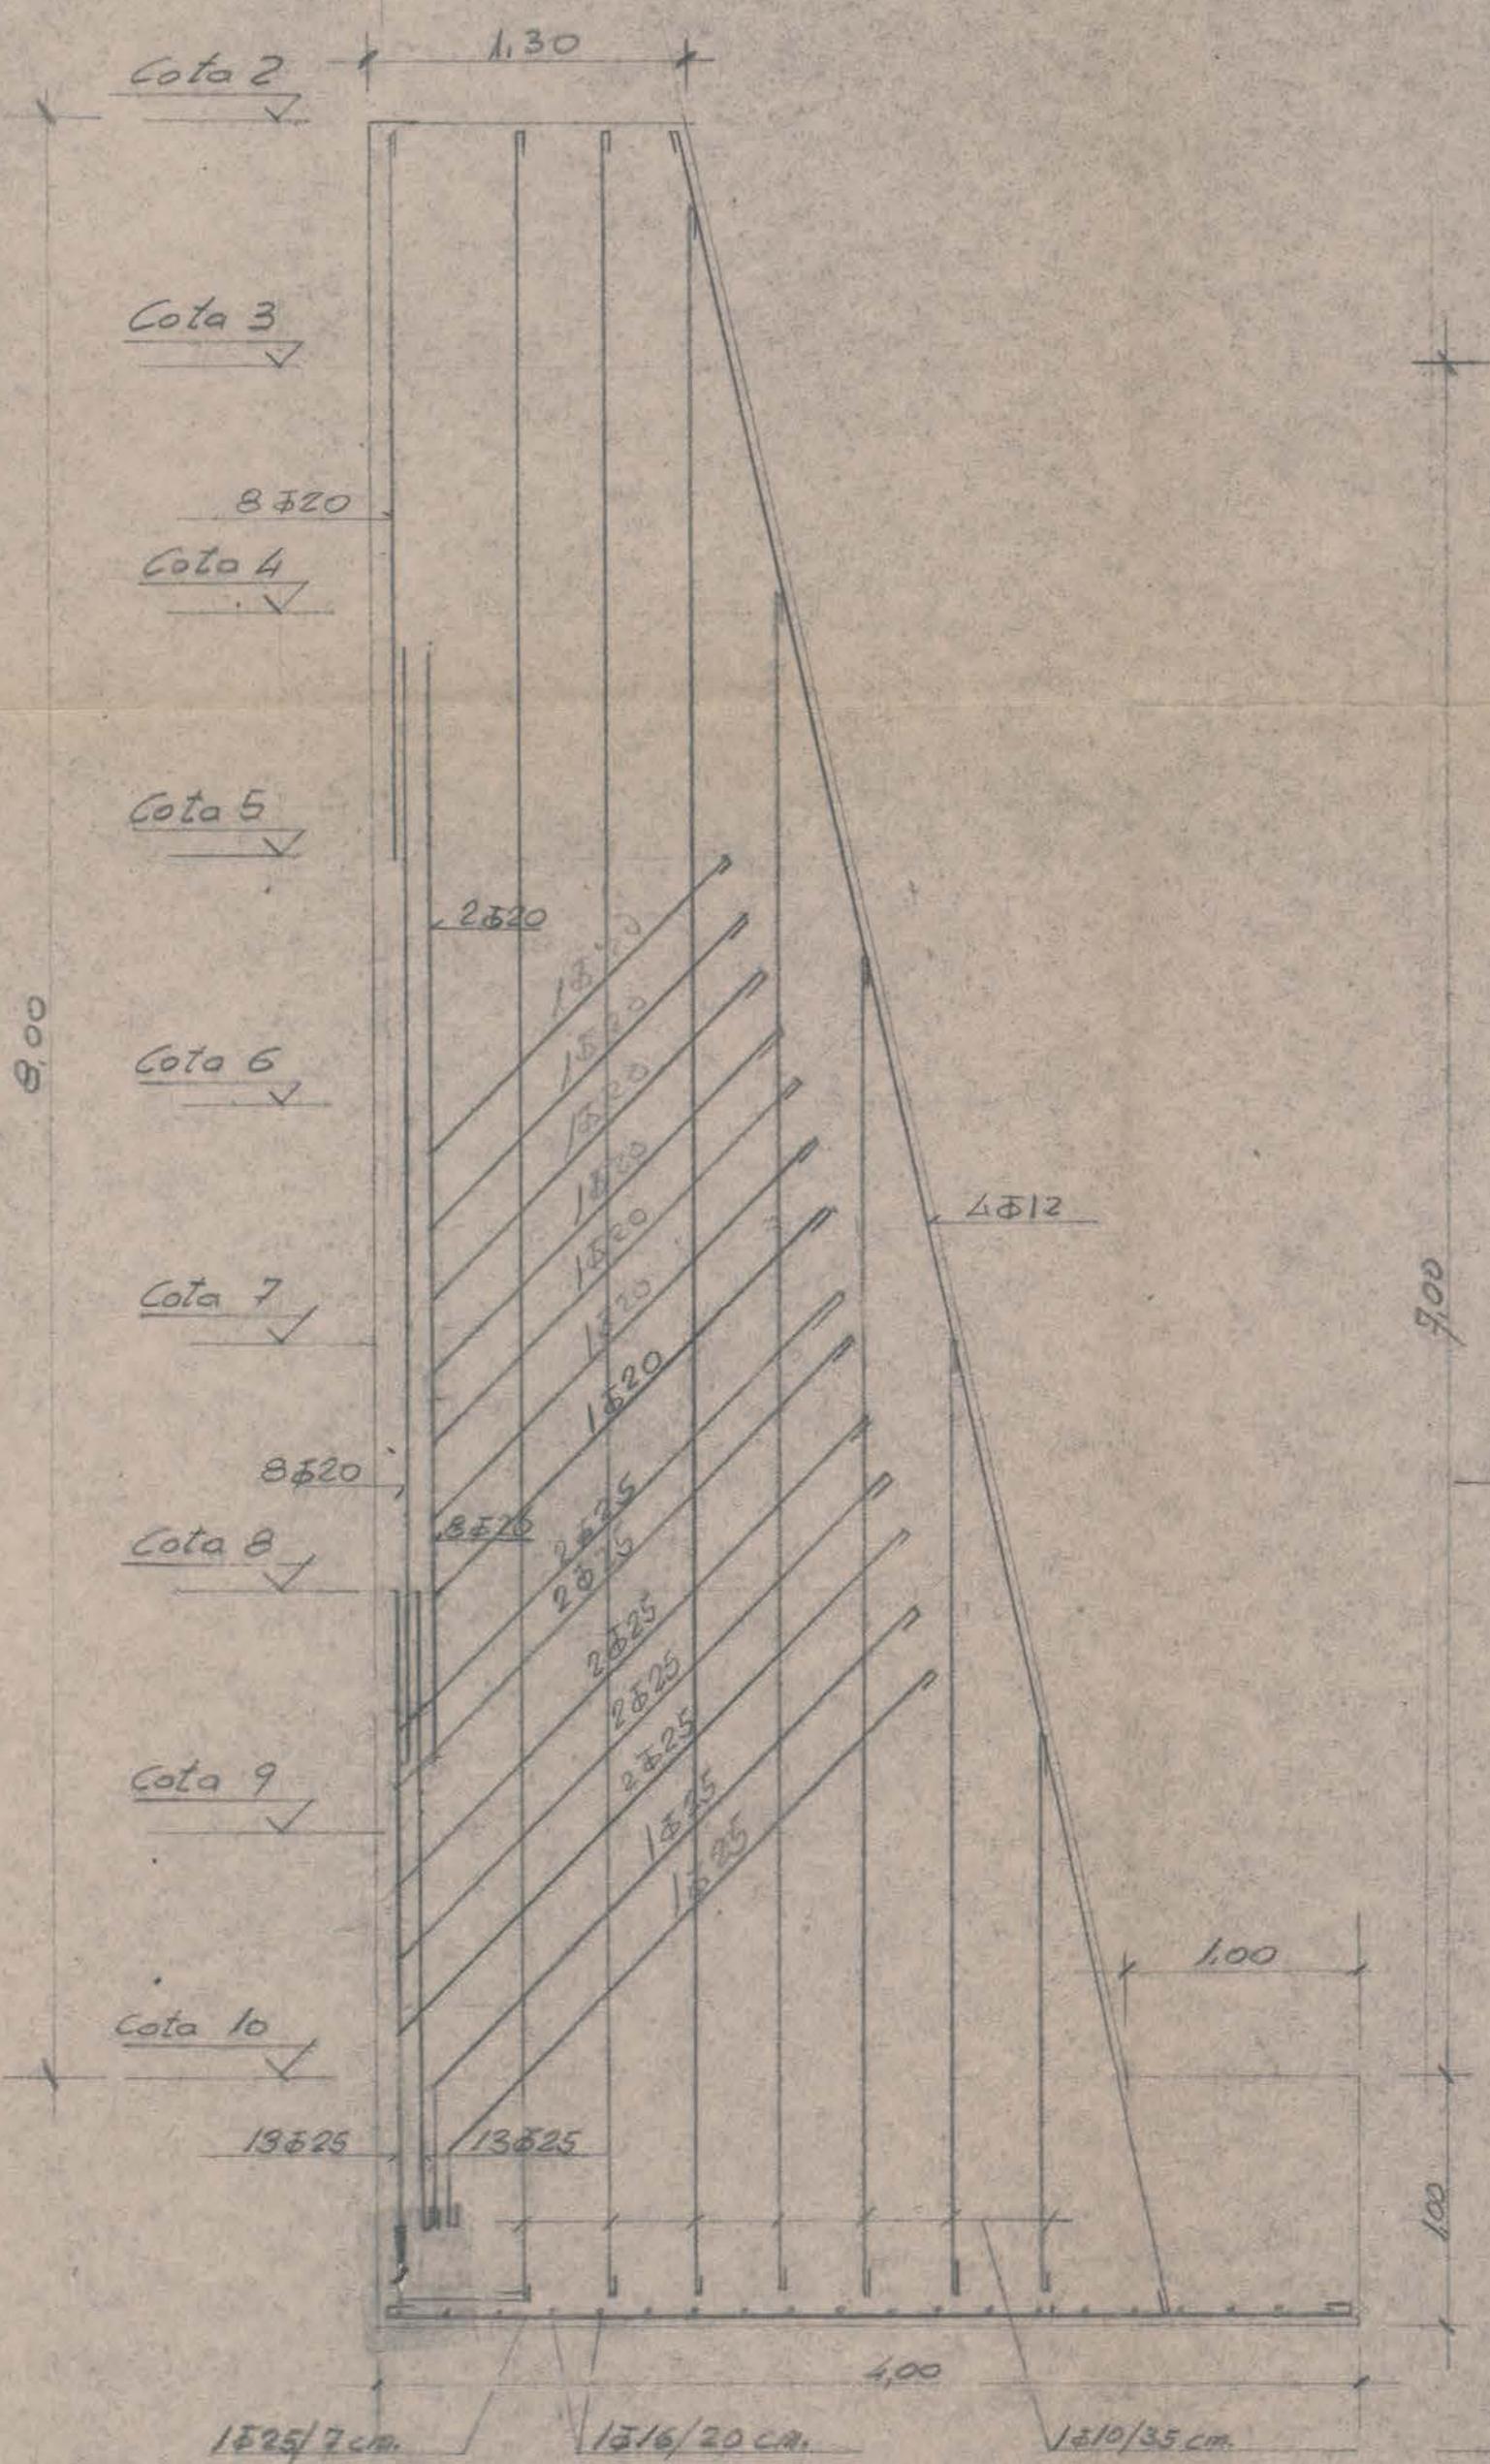
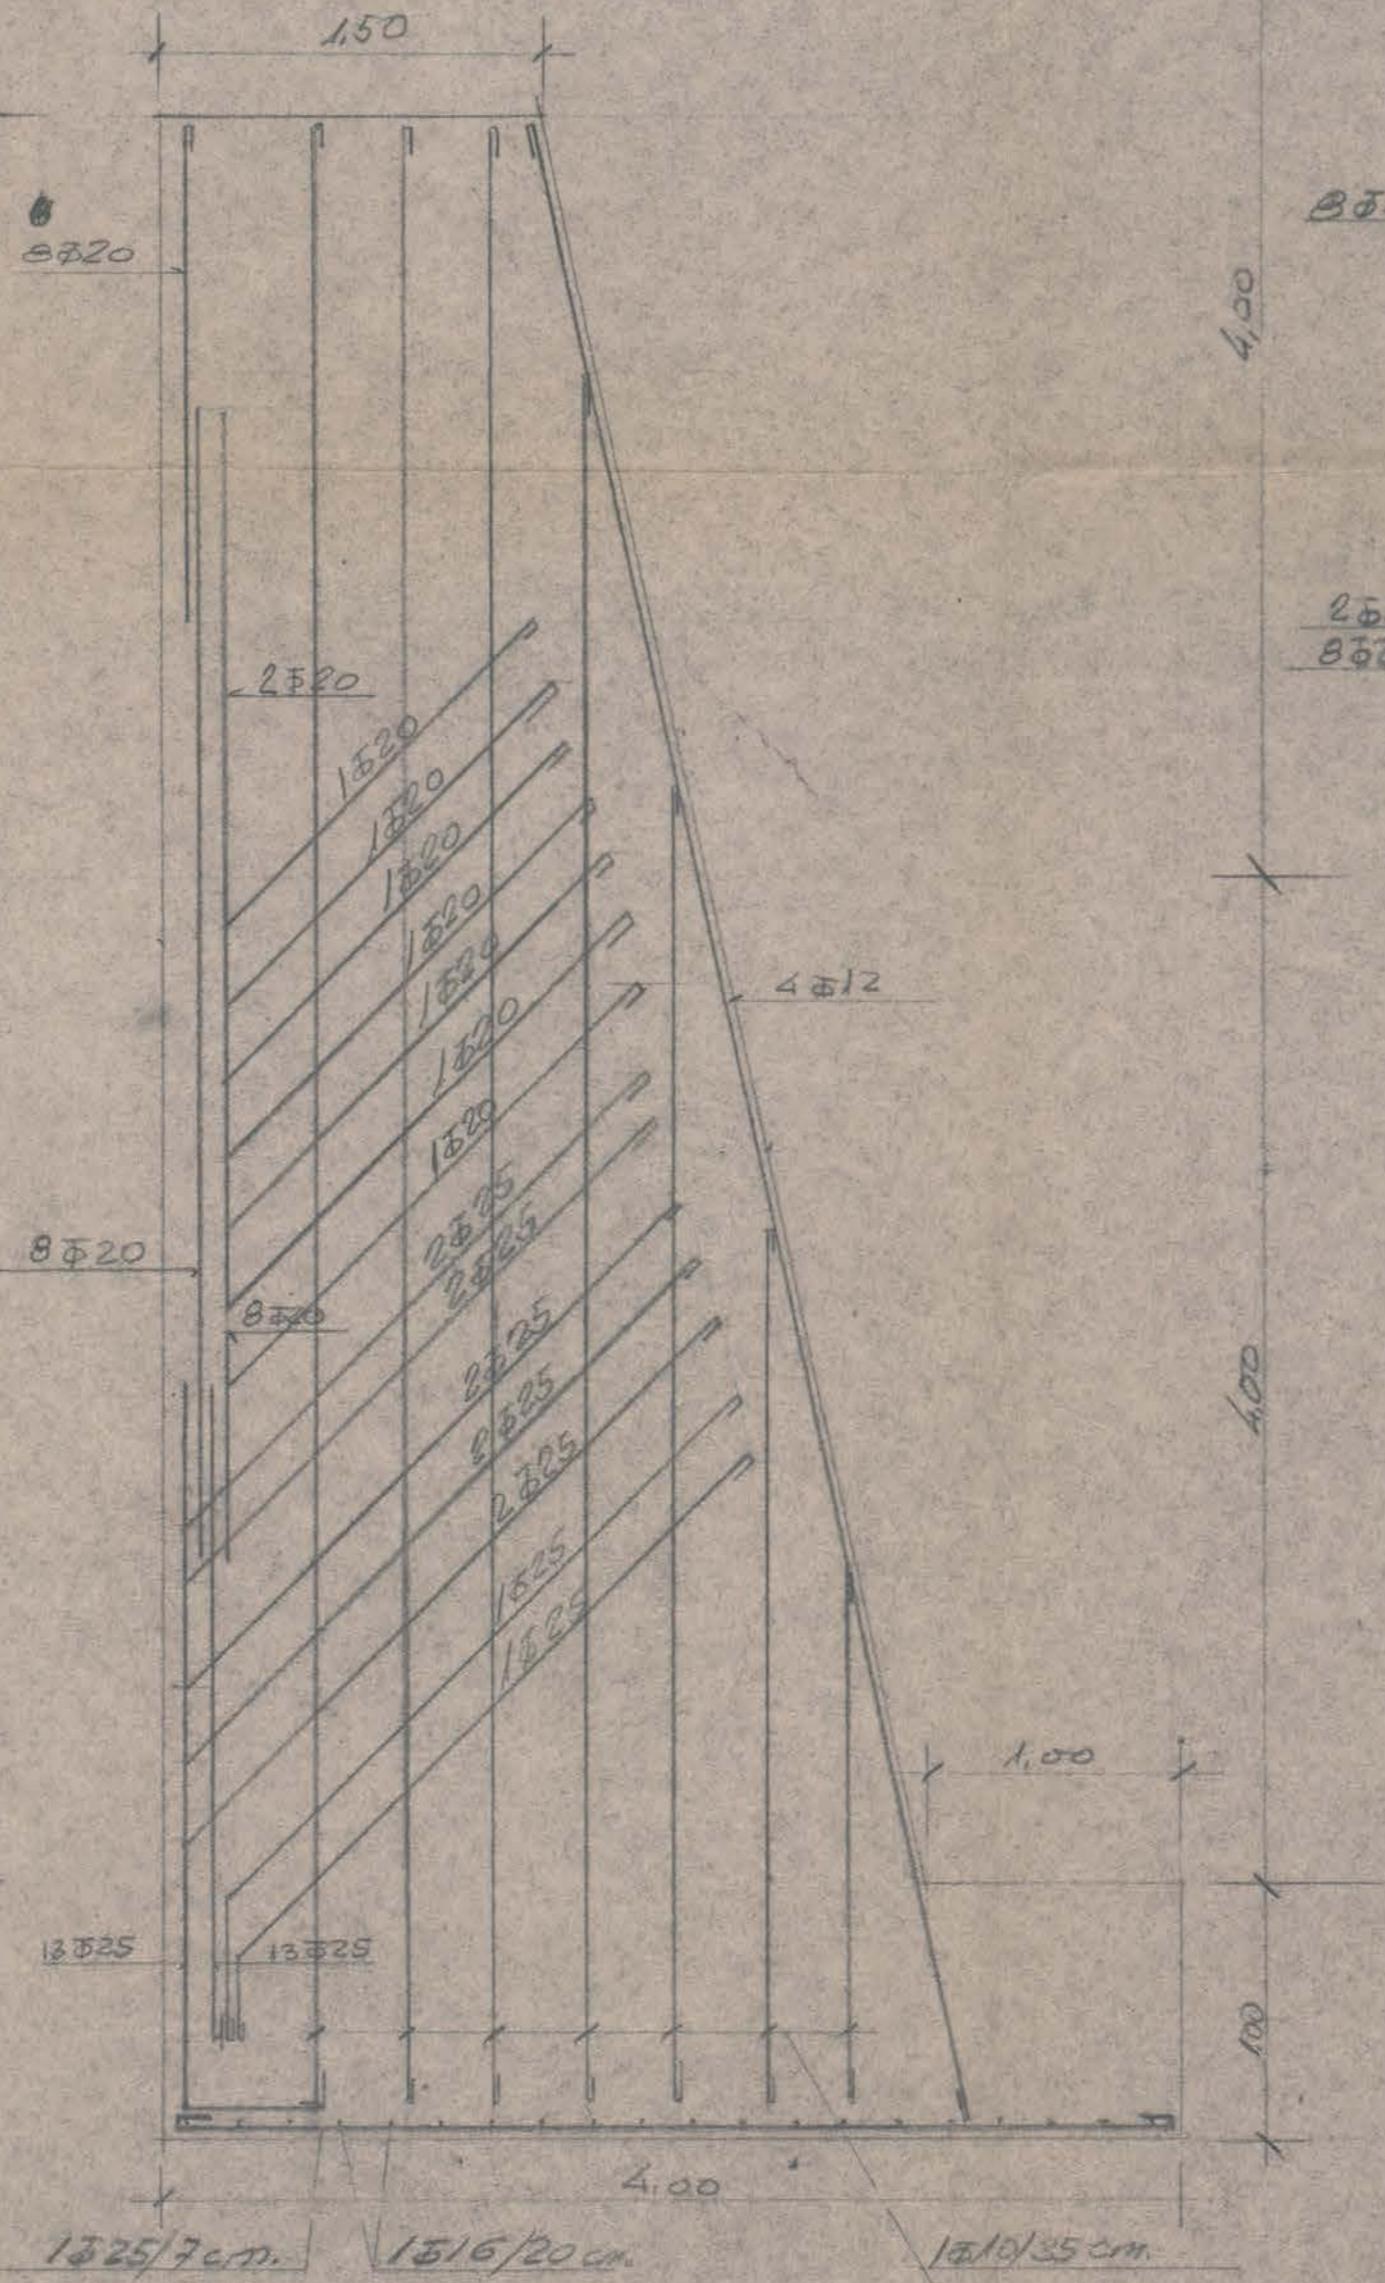
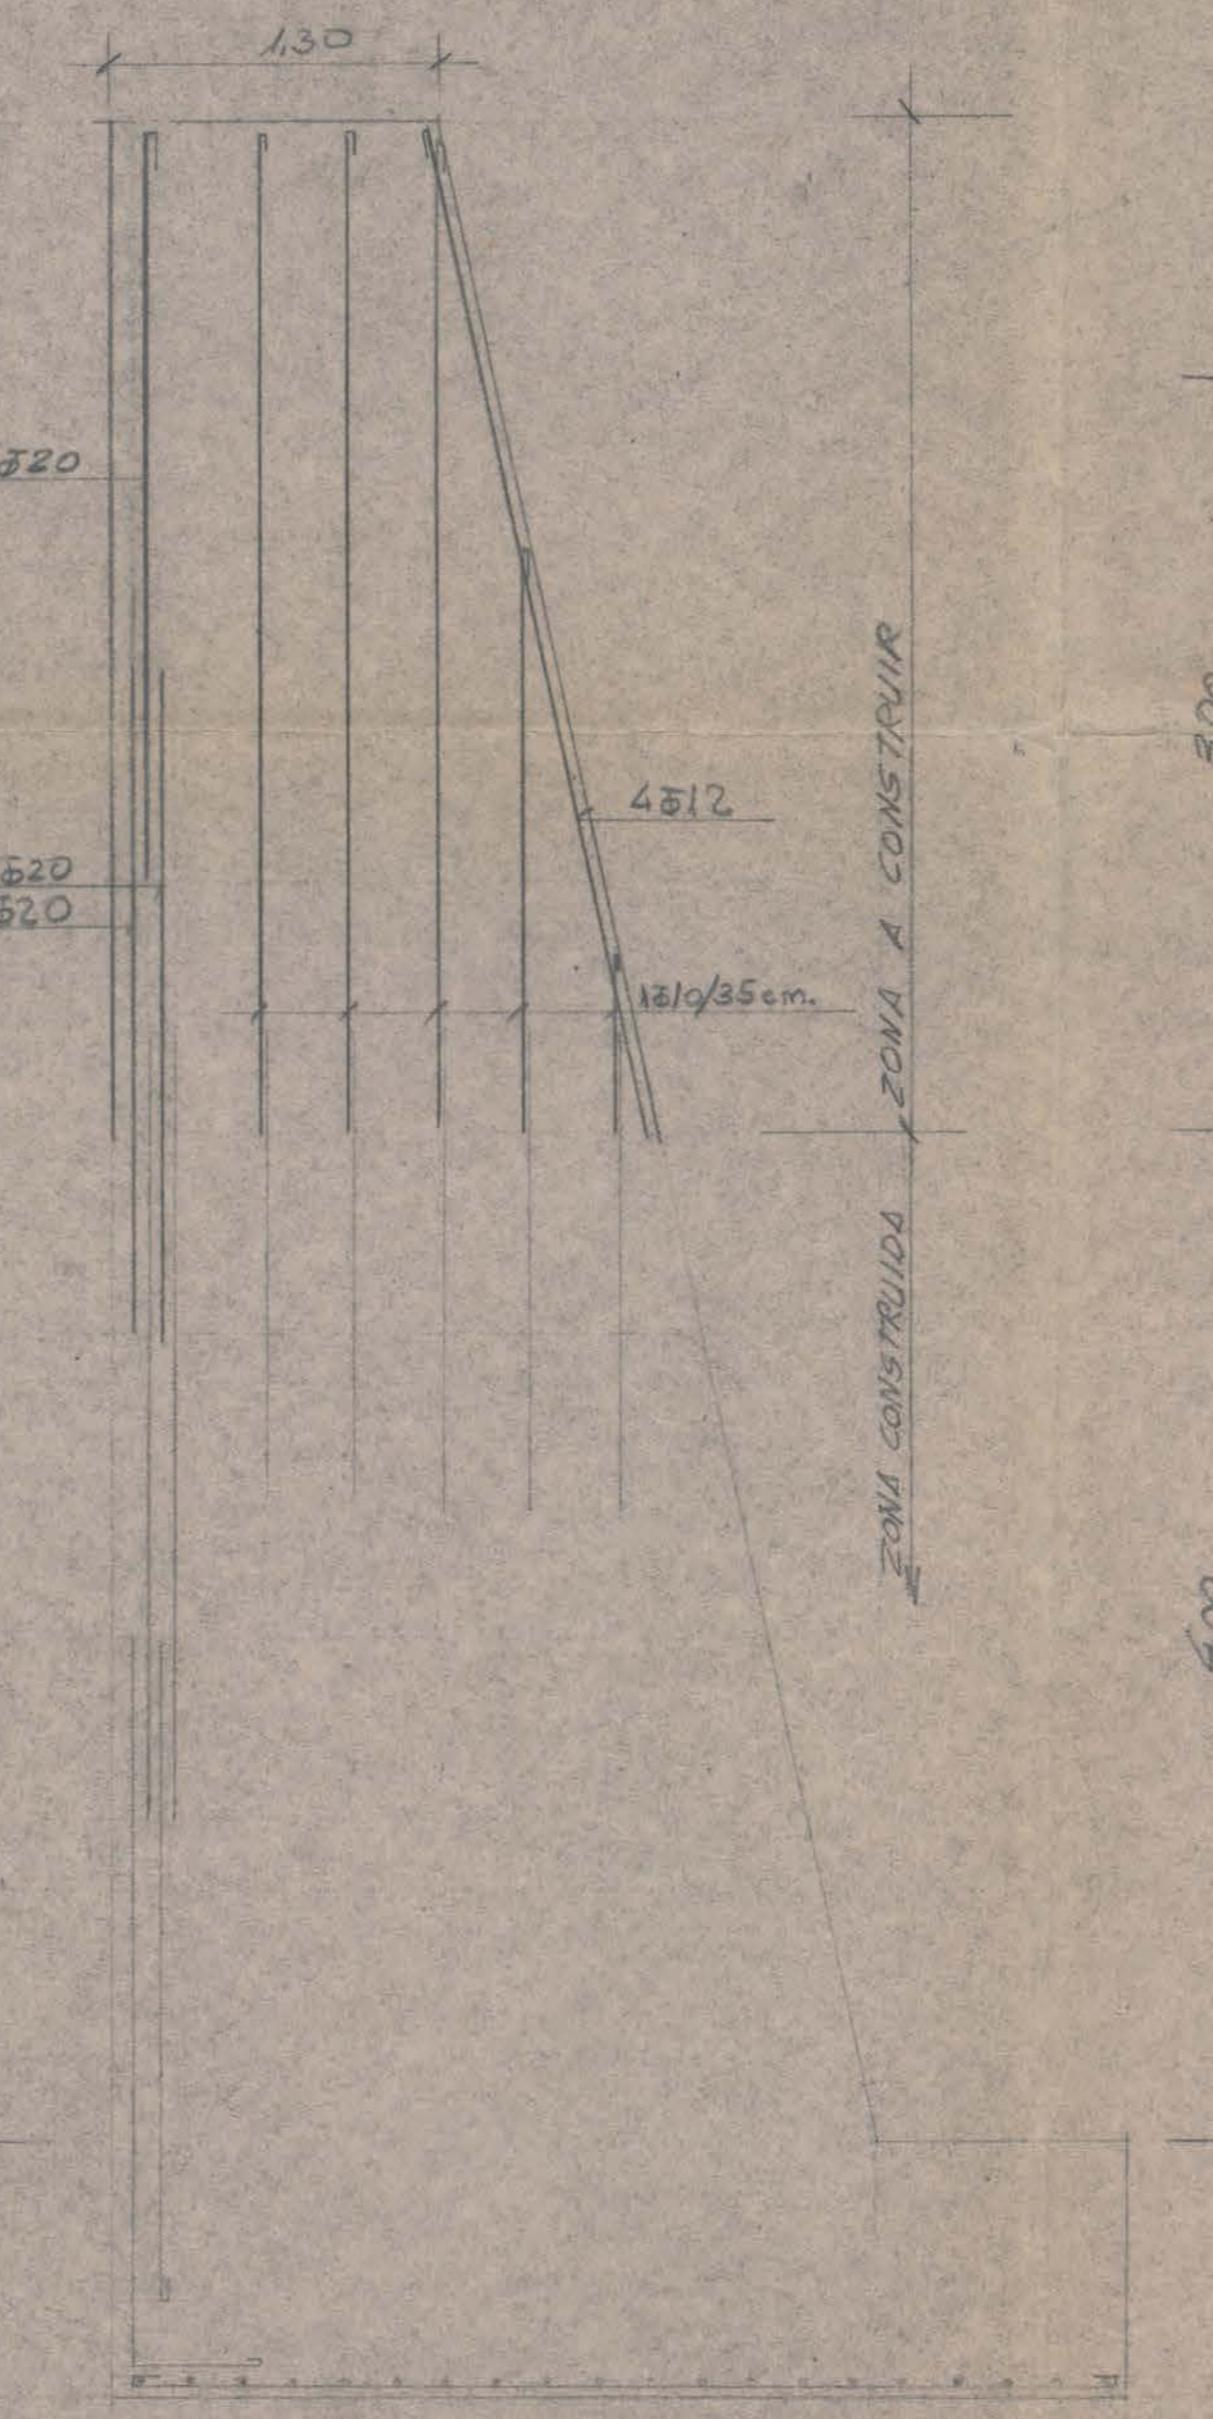
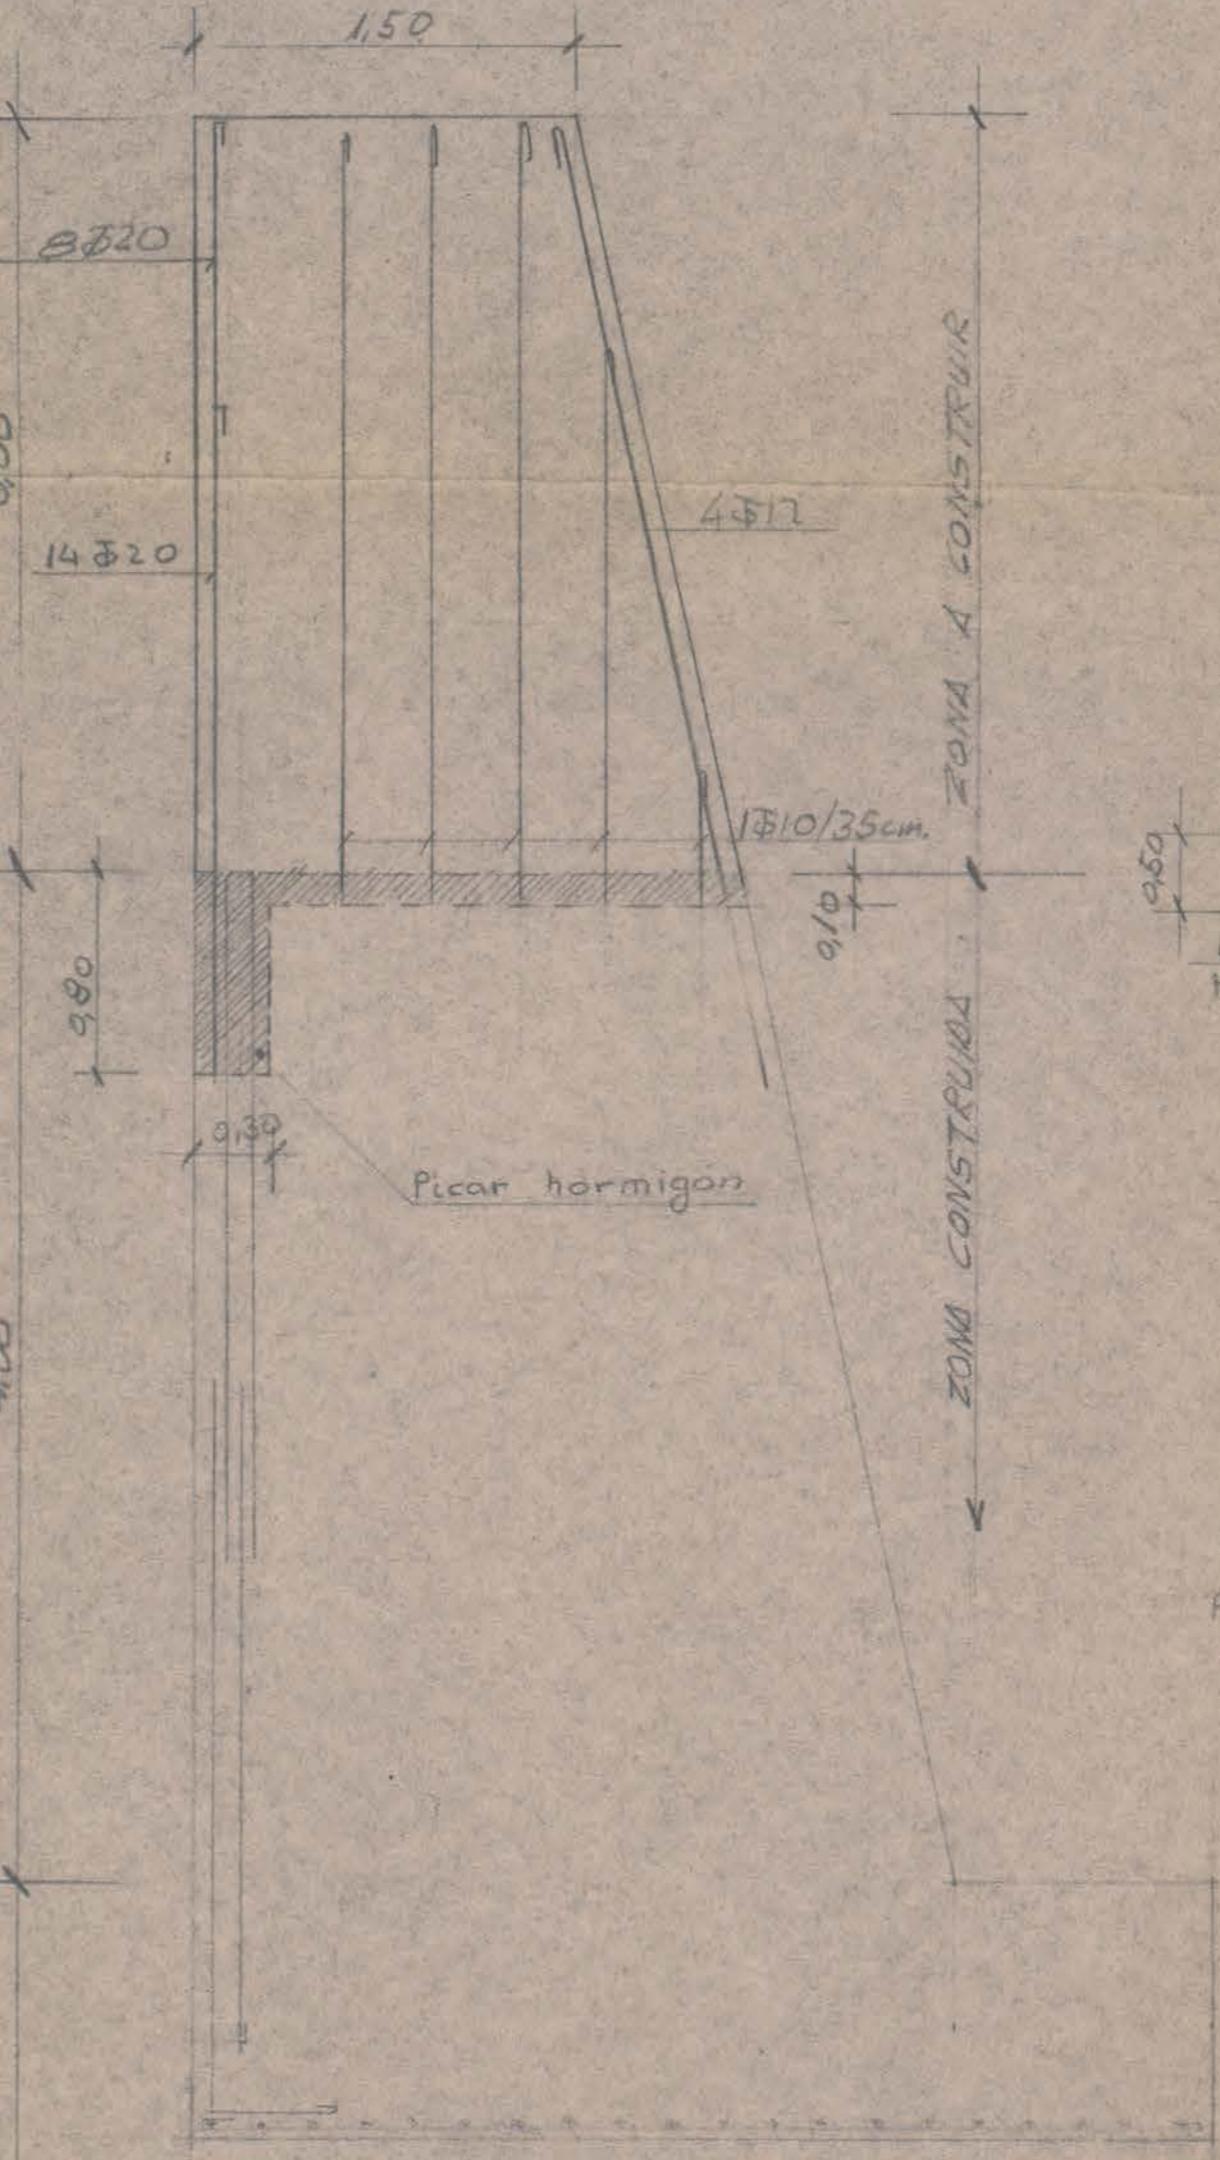
DETALLE ARMADO CONTRAFUERTES
Plano 3

DETALLE ARMADO CONTRAFUERTES FORNALUTX

Tal como se ha indicado en 6.7.1.2 consideramos imprescindible efectuar un encauzamiento del torrente adosando un murete al mismo tal como se indica en 6.7.1.5. ver figura adjunta en el plano.
