INFORMES
GEOTÈCNICS
TORRENT
FORNALUTX

ANEXO a n/ INFORME 75/43

RELATIVO A: Informe Geotécnico Talud

UBICADO EN: F O R N A L U T X

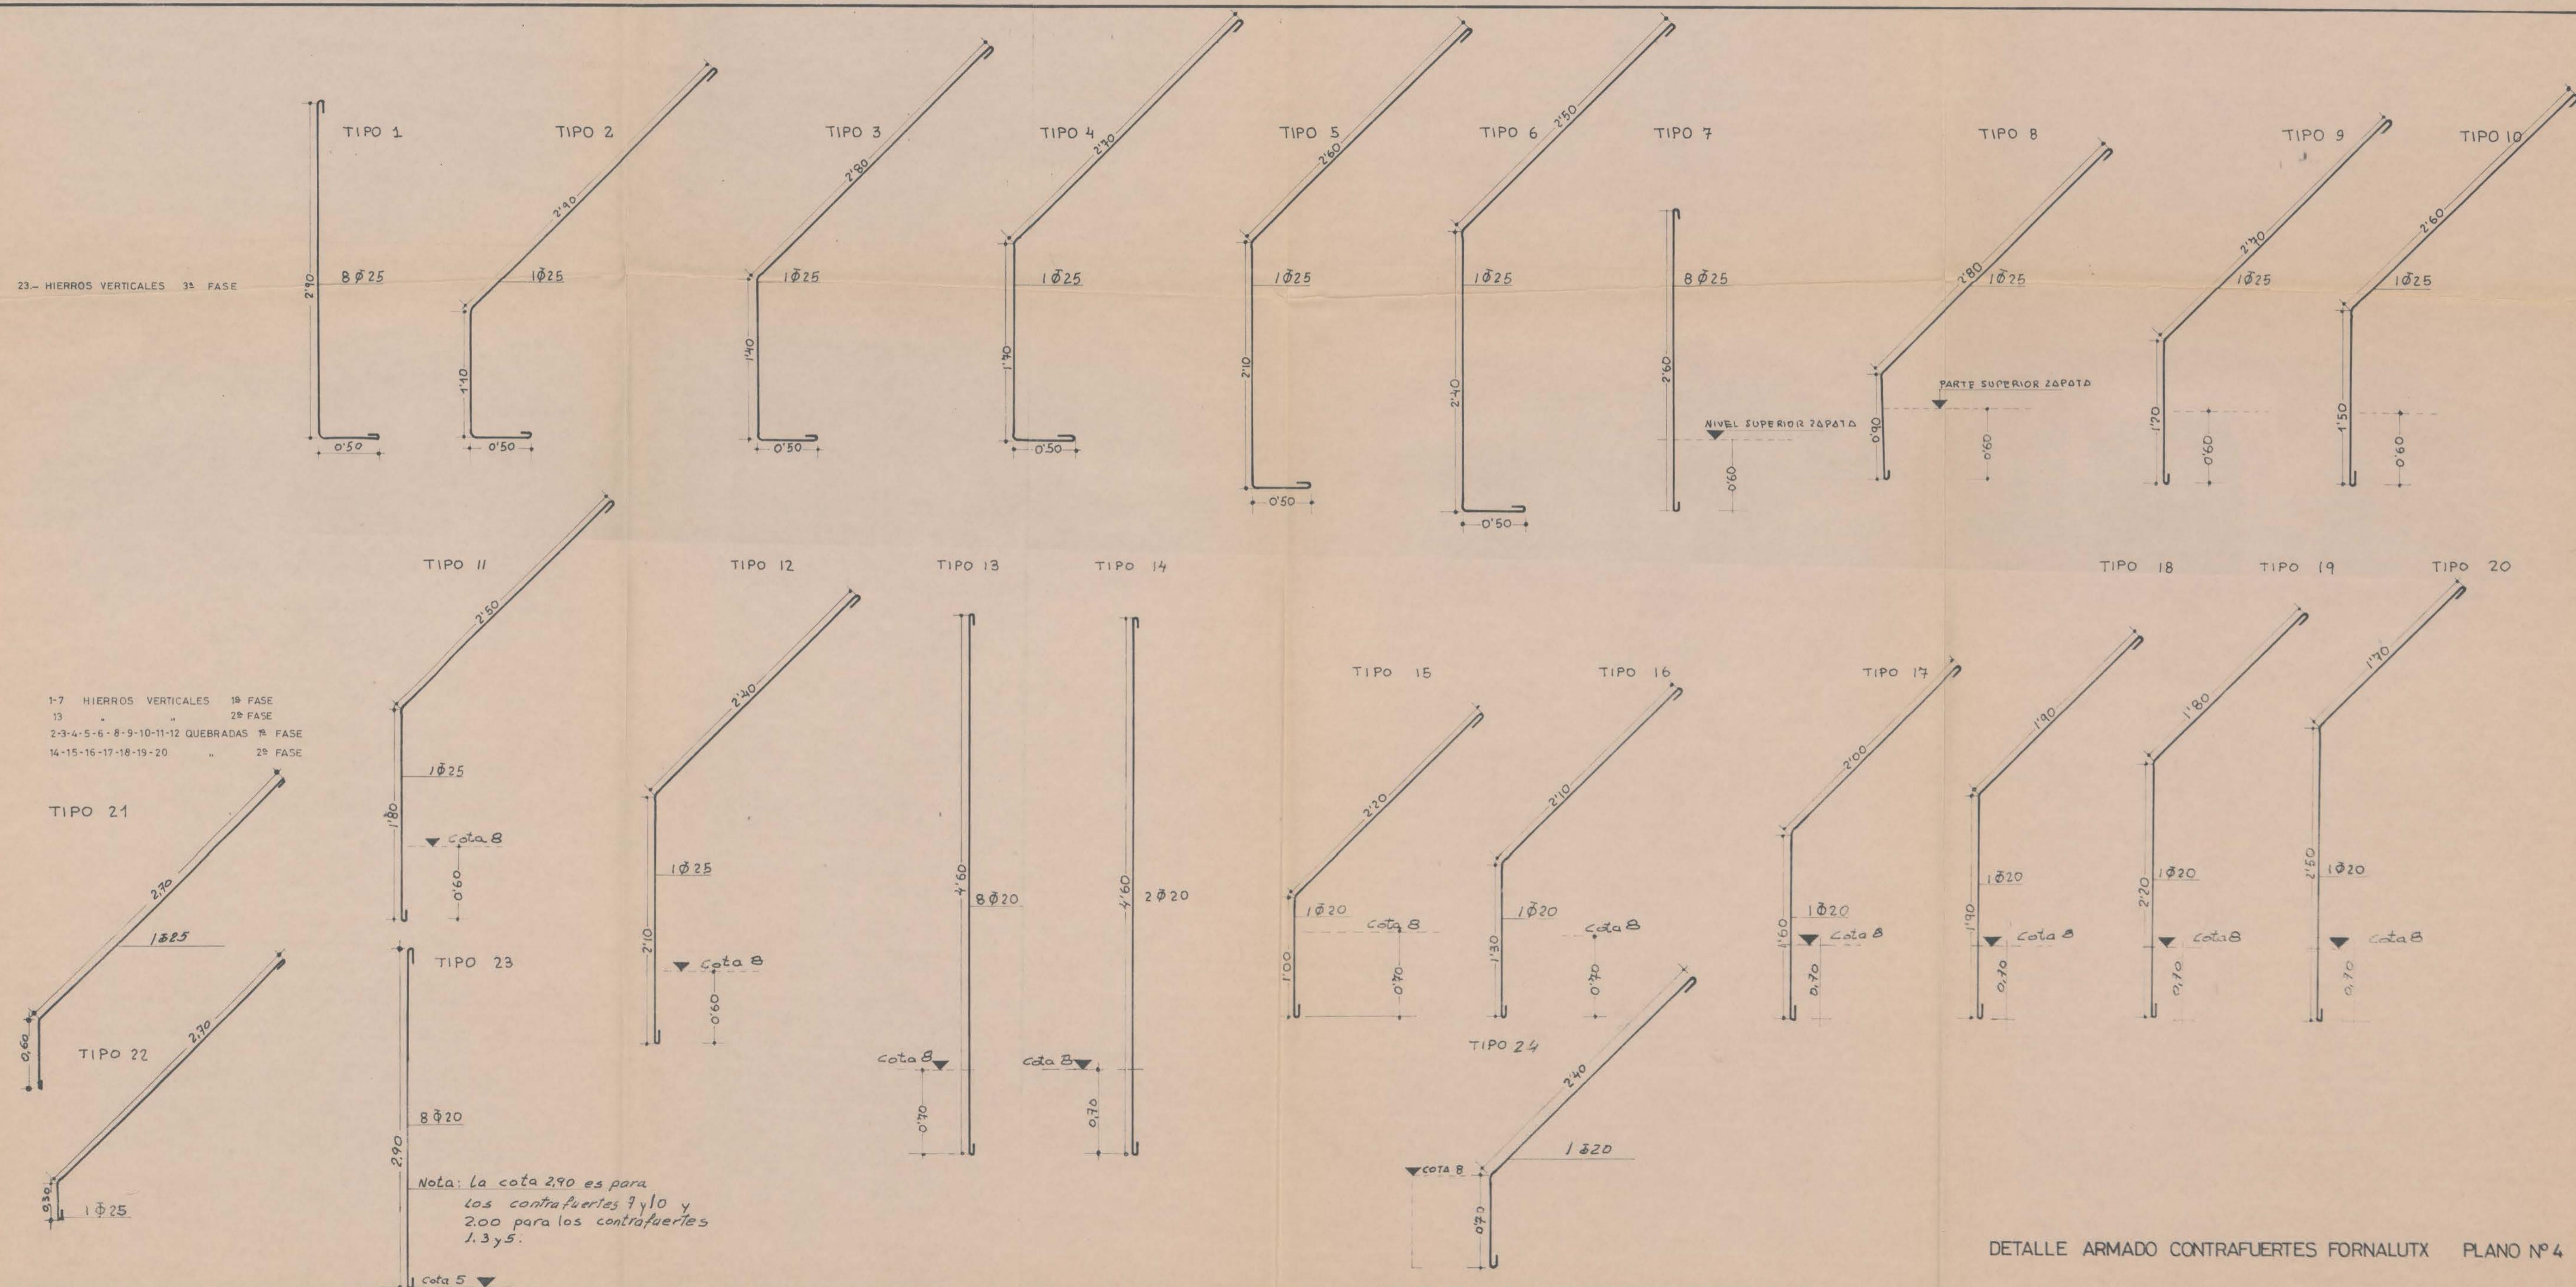
DETALLE ARMADO CONTRAFUERTES FORNALUTX PLANO N° 4

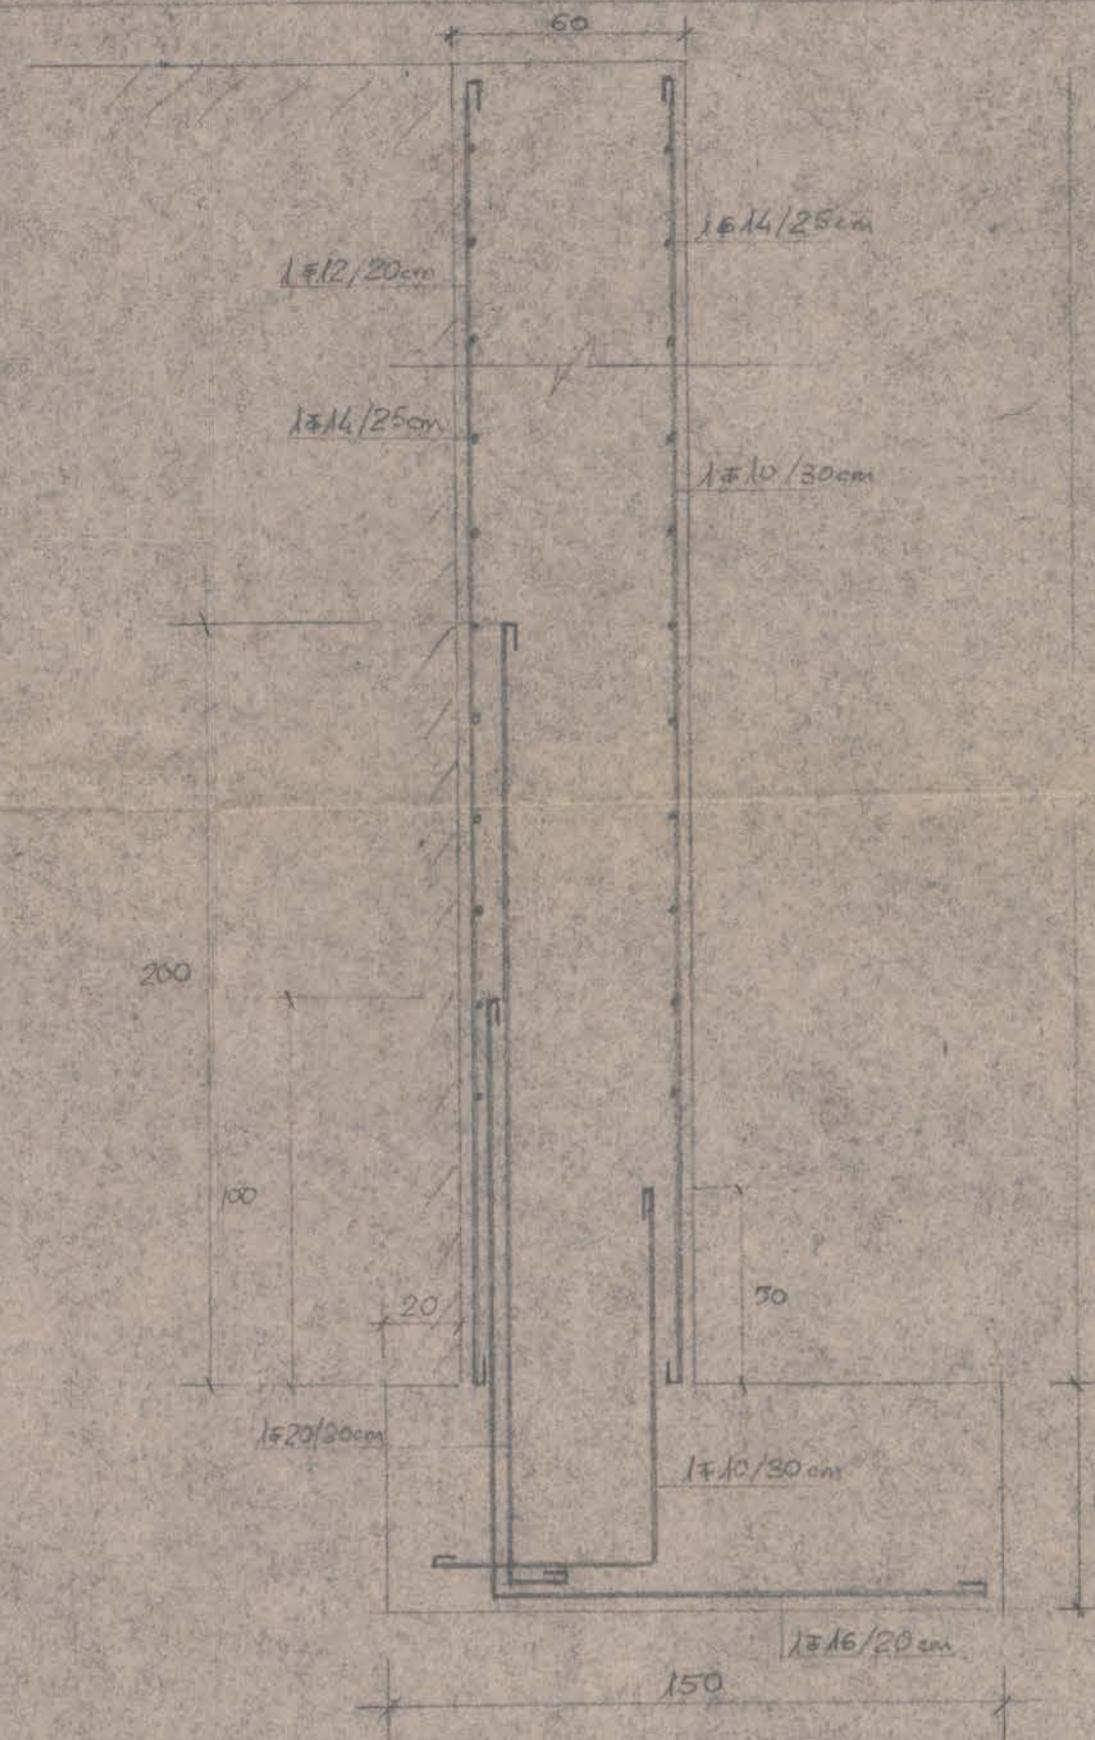
Detalle A E: 1/20
