PROYECTO DE CORRECCION DEL DESLIZAMIENTO

DE LADERA DEL TORRENTE DE FORNALUTX

AÑO 1.976

PROYECTO DE : Corrección de deslizamiento de la ladera sureste del torrente Fornalutx (primera fase).

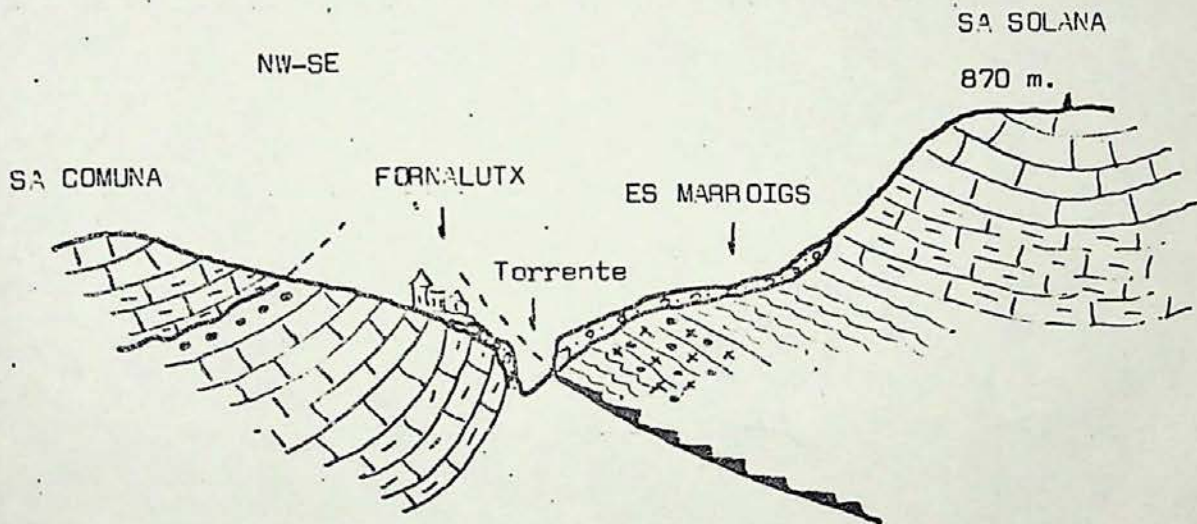
Estos materiales, en muchos casos, descansan sobre las porciones arcillosas del Triás Superior o Keuper, habiéndose producido en la región, tras intensas y persistentes lluvias, deslizamientos o corrientes de tierras, de verdadera importancia como es el caso ocurrido en Es Marroigs, en la parte superior del camino antiguo de Monnaber, en Diciembre de 1.924, en que quedó destruida una superficie aproximada de 10 Has., con un deslizamiento lateral abajo de unos 300 m.

Se incluye a continuación un esquema del corte geológico de la zona.

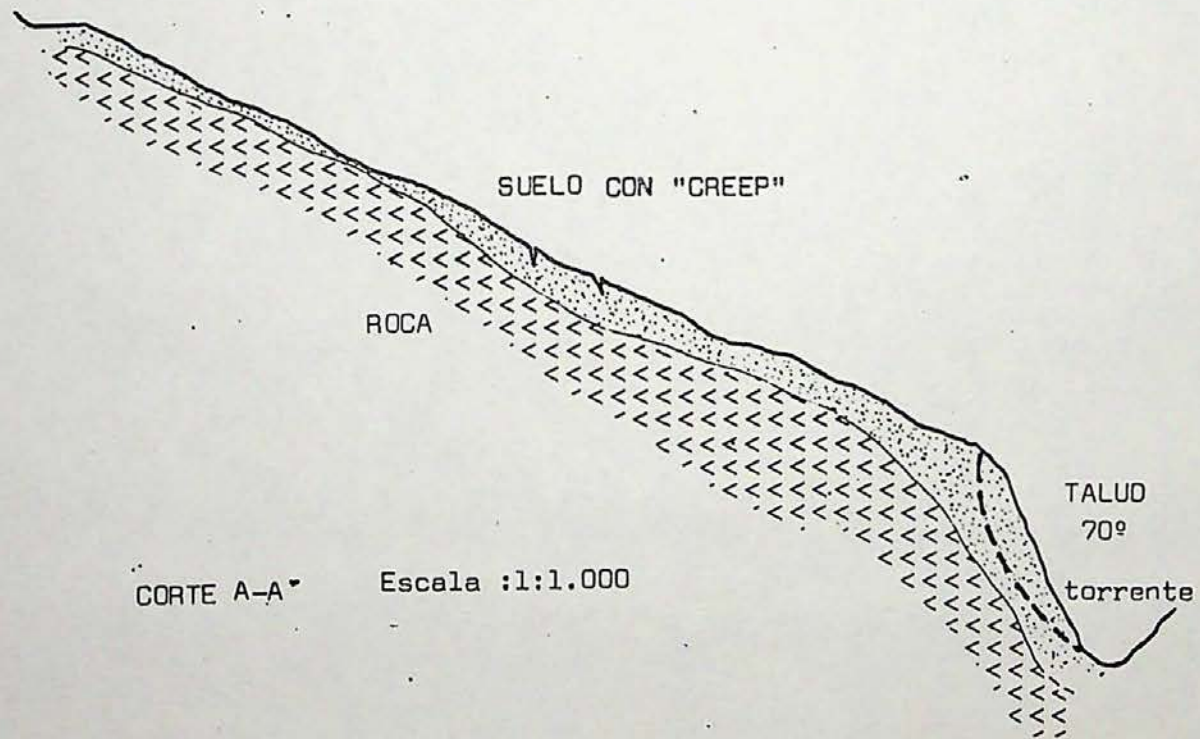
SUELO CON "CREEP"

ROCA

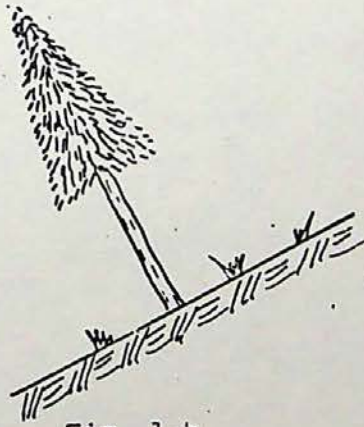
Fig. 1-a

- a) Olivos antiguos curvados según el esquema de la figura 1-a. Ello es exponente de movimientos del terreno muy lentos, que vienen actuando desde antiguo.
- b) Árboles jóvenes, almendros y cipreses y postes, inclinados ladera abajo y perpendiculares a la pendiente (figura 1-b) indican movimientos muy lentos y recientes.
- c) Árboles derrumbados ladera abajo, por estar enraizados en la corona de pequeños taludes, algunas grietas o escalones recientes.
